Piano Urbano della Mobilità Sostenibile

San Benedetto del Tronto 2035

Allegato 2 «Rilievo della rete ciclabile»

1° Rapporto PUMS e Biciplan: Linee di indirizzo

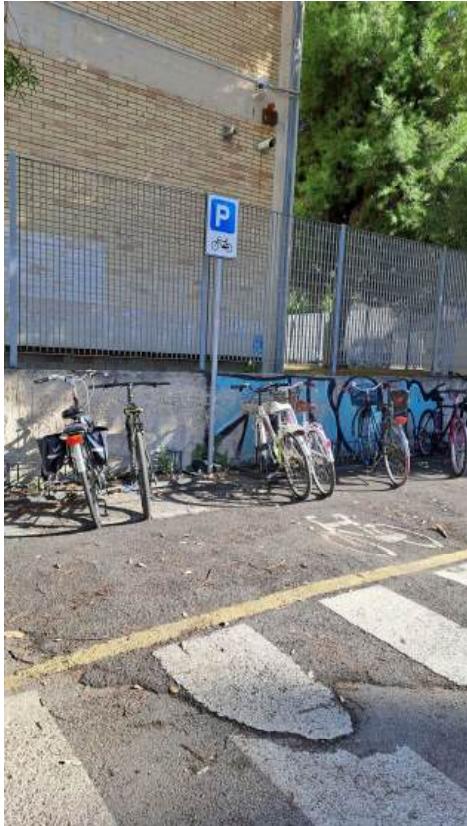
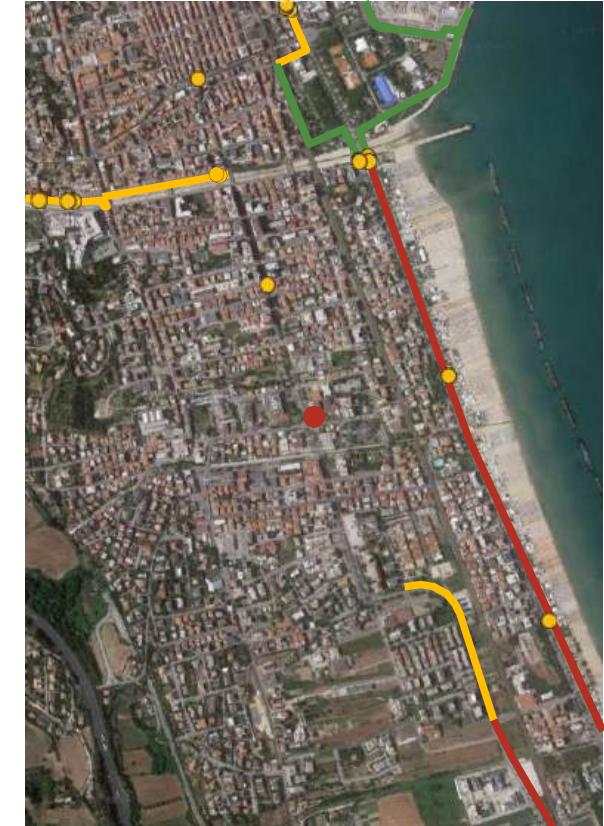
LOCALIZZAZIONE WGS84
LAT:42.9432281 LONG:13.8841465

ID	TIPOLOGIA	PAVIMENTAZIONE	STATO	NOTE	LARGHEZZA
0	Elementi puntuali di interesse	--	--	Cicloparcheggio	nc

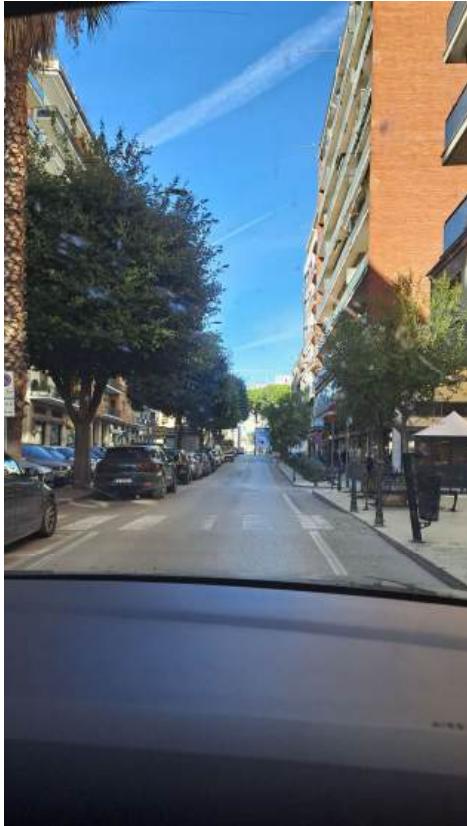
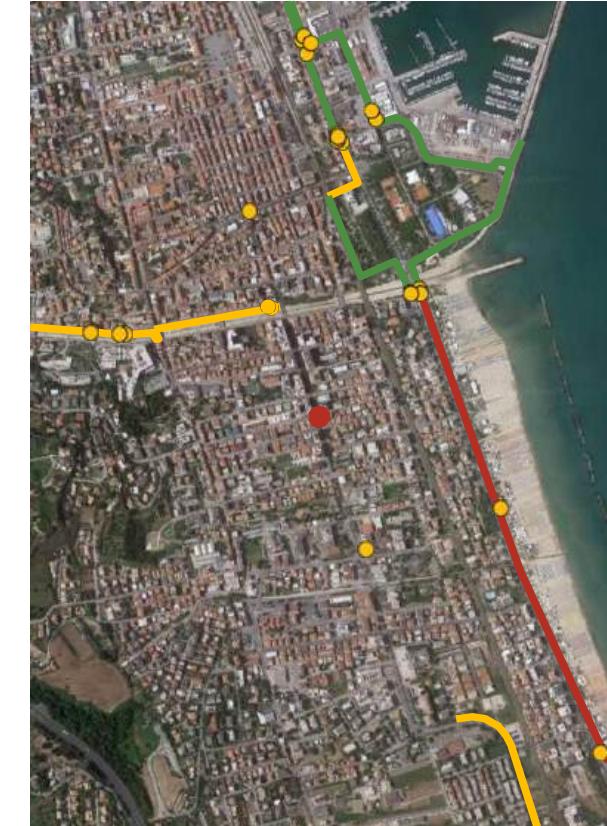
LOCALIZZAZIONE WGS84
LAT:42.946435 LONG:13.8828896

ID	TIPOLOGIA	PAVIMENTAZIONE	STATO	NOTE	LARGHEZZA
1	Elementi puntuali di interesse	--	Buono	Zona 30	nc

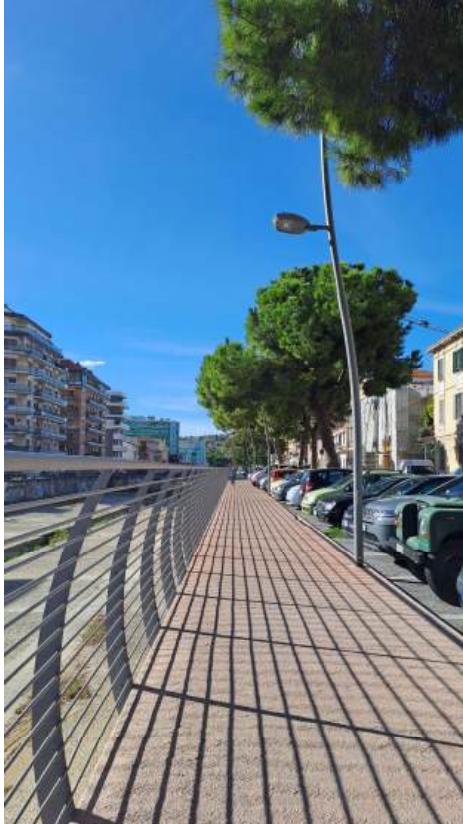
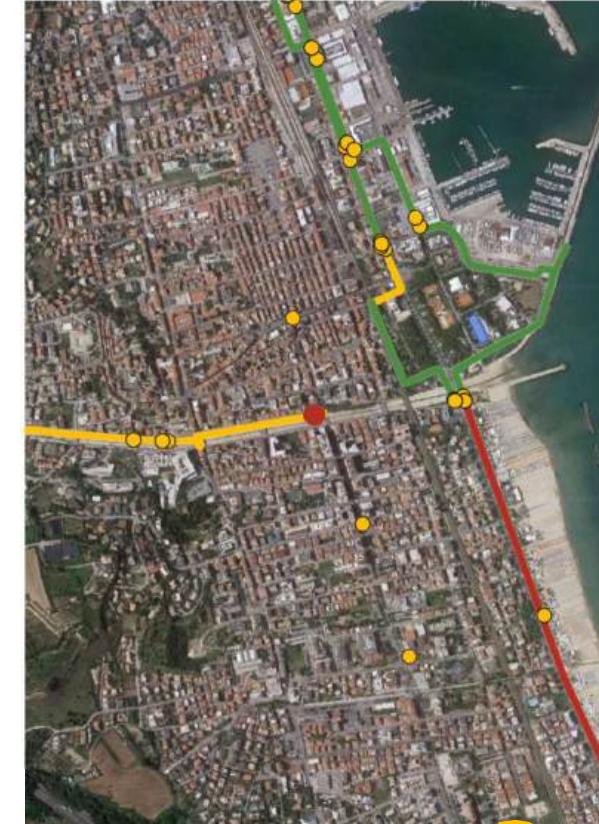
LOCALIZZAZIONE WGS84
LAT:42.9490298 LONG:13.8814862

ID	TIPOLOGIA	PAVIMENTAZIONE	STATO	NOTE	LARGHEZZA
2	Ciclopedonale in sede protetta	Cemento o mattoni	Ottimo	--	tra 2 e 3 metri

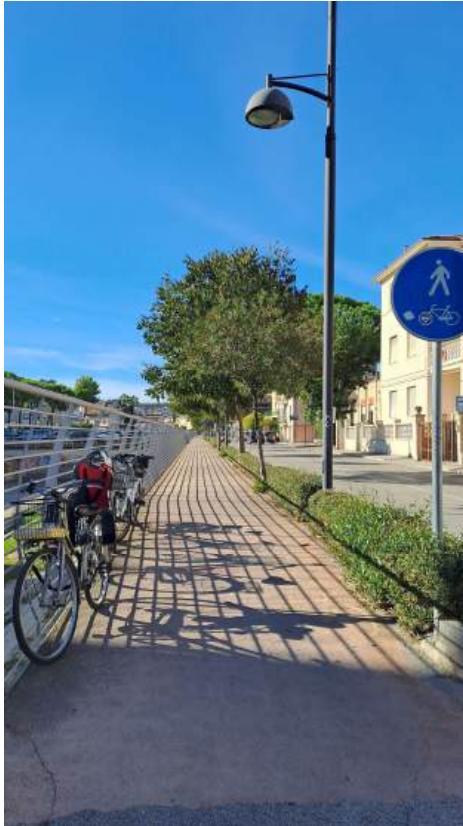
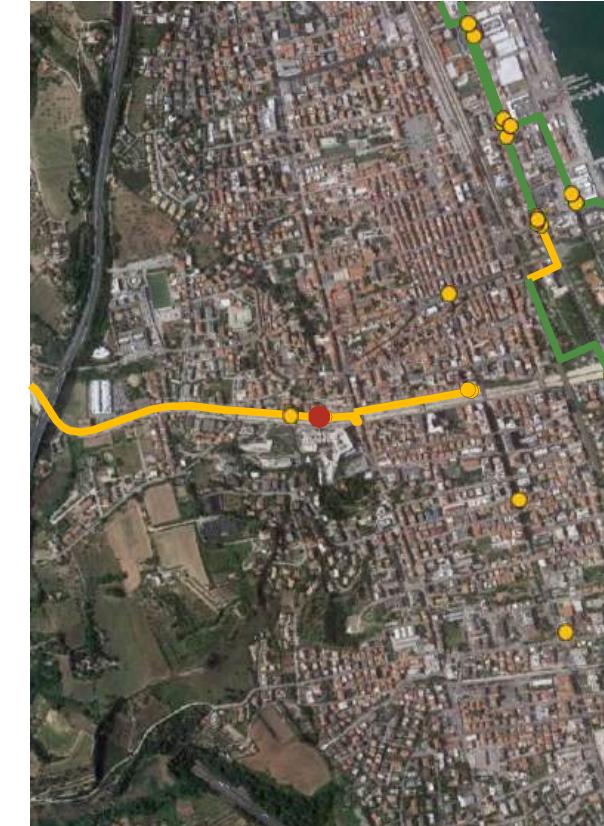
LOCALIZZAZIONE WGS84
LAT:42.9486675 LONG:13.8766352

ID	TIPOLOGIA	PAVIMENTAZIONE	STATO	NOTE	LARGHEZZA
4	Ciclopedonale in sede protetta	Conglomerato Bituminoso	Buono	--	tra 2 e 3 metri

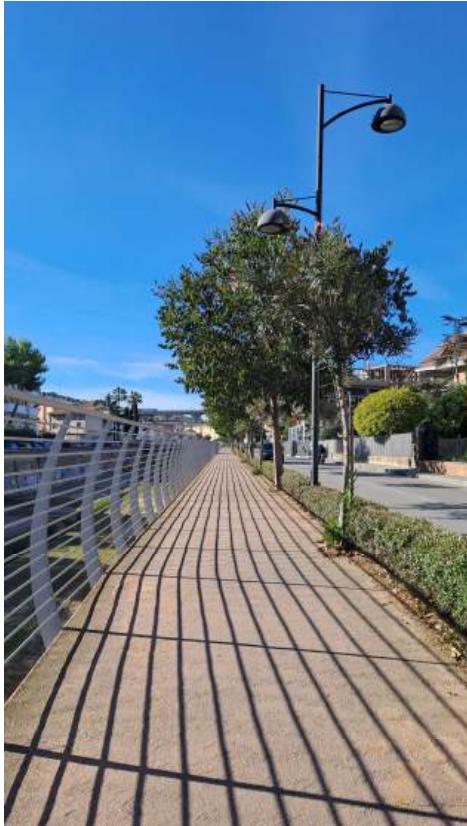
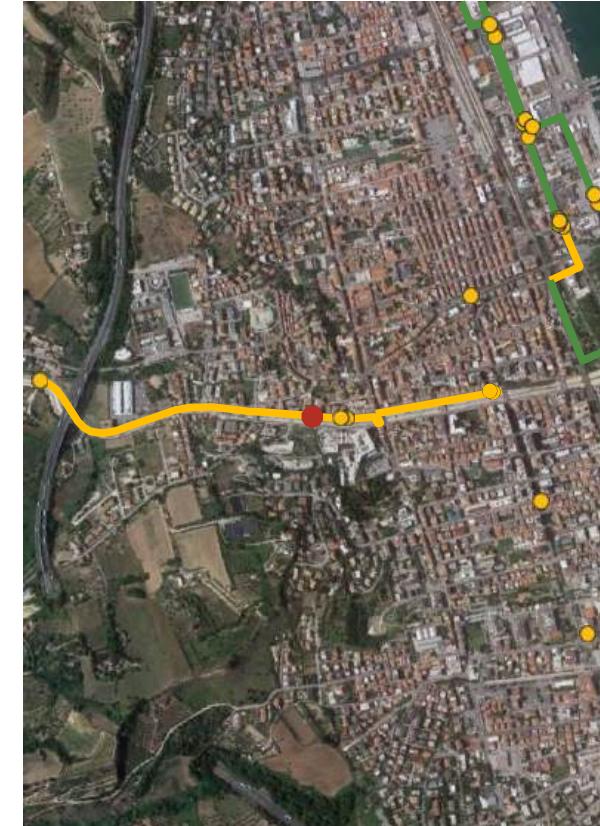
LOCALIZZAZIONE WGS84
LAT:42.9487482 LONG:13.875661

ID	TIPOLOGIA	PAVIMENTAZIONE	STATO	NOTE	LARGHEZZA
5	Ciclopedonale in sede protetta	Conglomerato Bituminoso	Buono	--	tra 2 e 3 metri

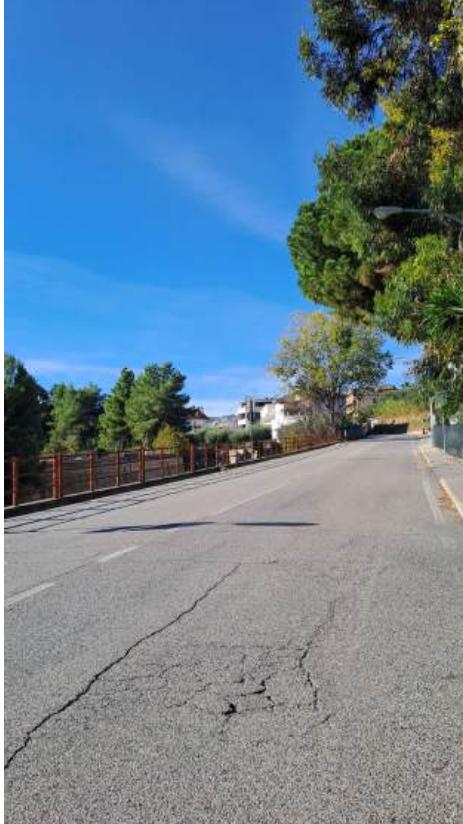
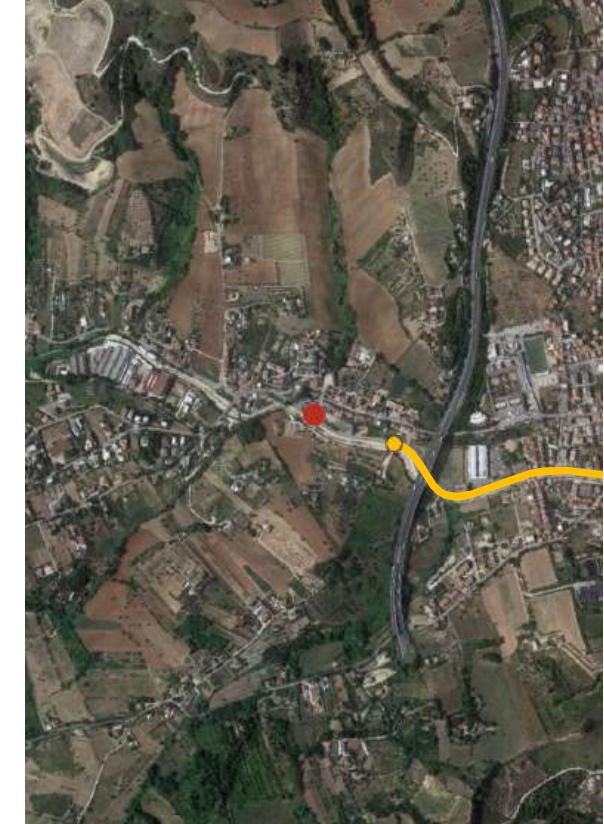
LOCALIZZAZIONE WGS84
LAT:42.9507928 LONG:13.864376

ID	TIPOLOGIA	PAVIMENTAZIONE	STATO	NOTE	LARGHEZZA
7	Elementi puntuali di interesse	--	--	Interruzione repentina del percorso	nc

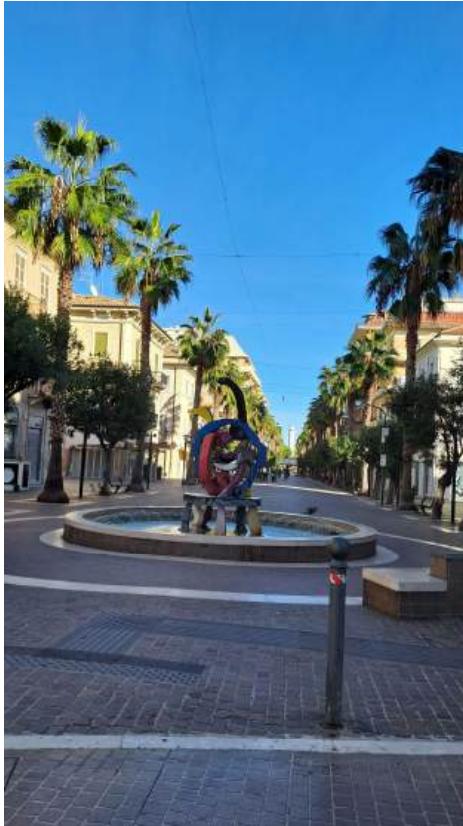
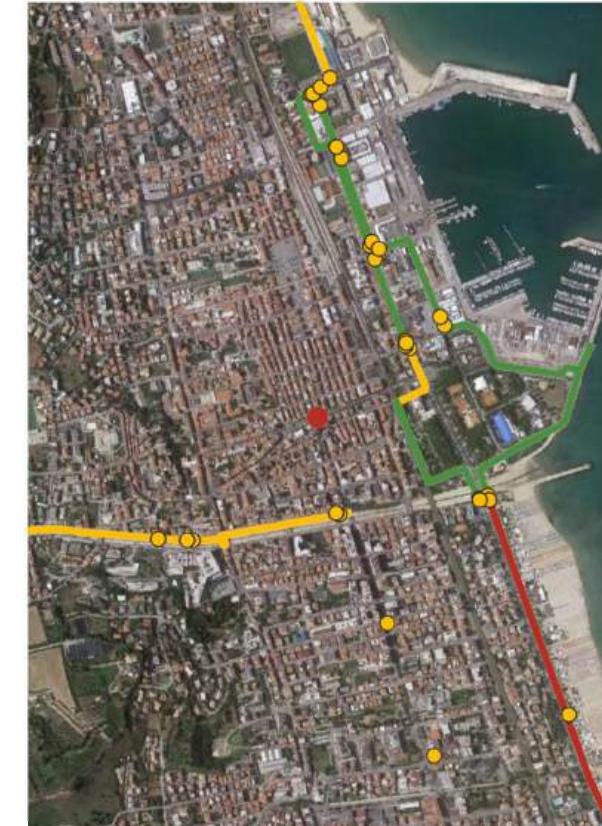
LOCALIZZAZIONE WGS84
LAT:42.9513026 LONG:13.881066

ID	TIPOLOGIA	PAVIMENTAZIONE	STATO	NOTE	LARGHEZZA
9	Elementi puntuali di interesse	--	--	Zona pedonale	nc

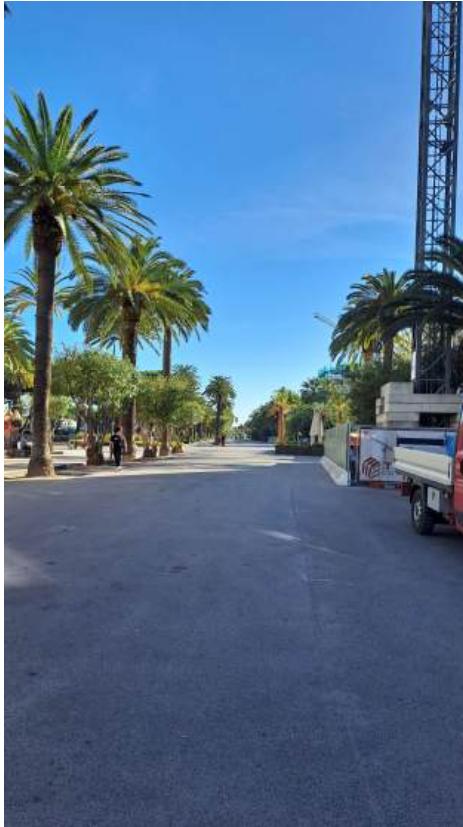
LOCALIZZAZIONE WGS84
LAT:42.9529263 LONG:13.8841212

ID	TIPOLOGIA	PAVIMENTAZIONE	STATO	NOTE	LARGHEZZA
10	Elementi puntuali di interesse	Conglomerato Bituminoso	Ottimo	Area pedonale da 3 metri in su

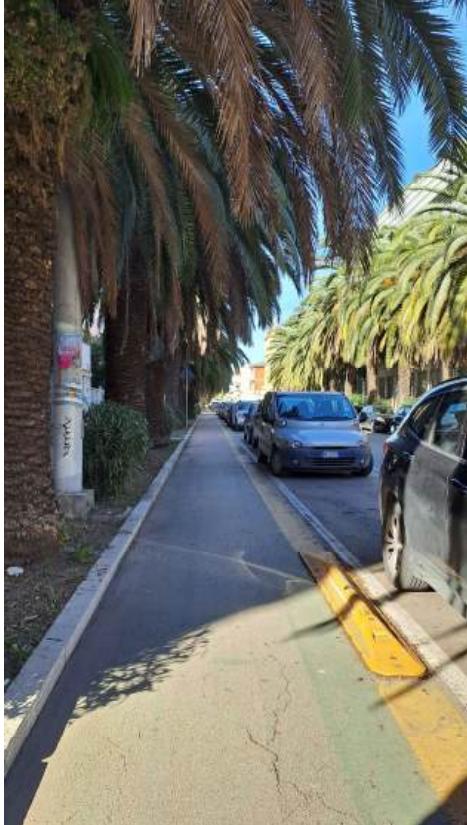
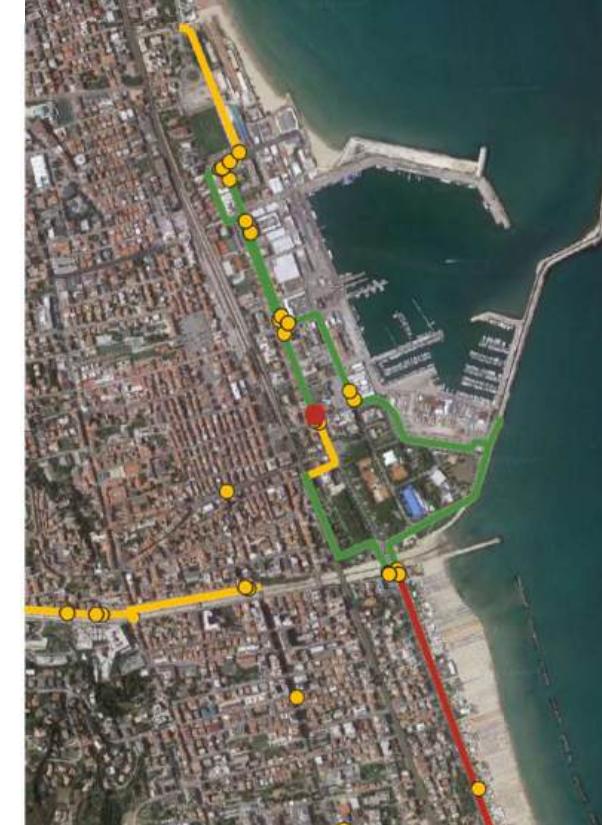
LOCALIZZAZIONE WGS84
LAT:42.9531147 LONG:13.884007

ID	TIPOLOGIA	PAVIMENTAZIONE	STATO	NOTE	LARGHEZZA
11	Ciclabile su corsia riservata	Conglomerato Bituminoso	Discreto	--	fino a 1,5 metri

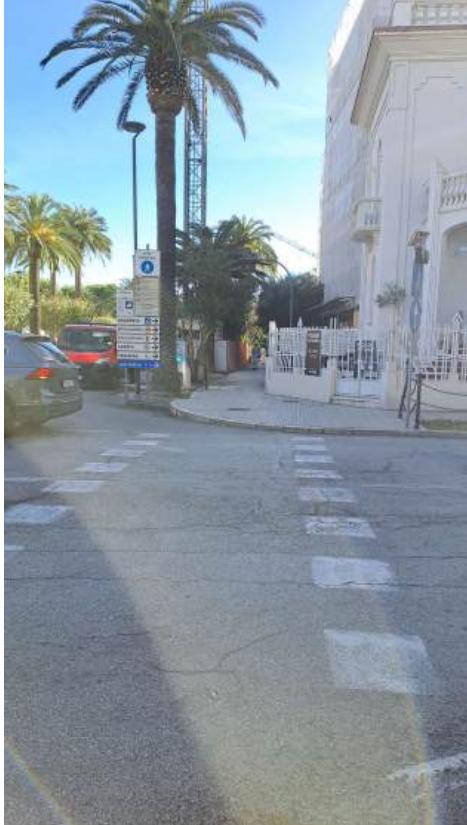
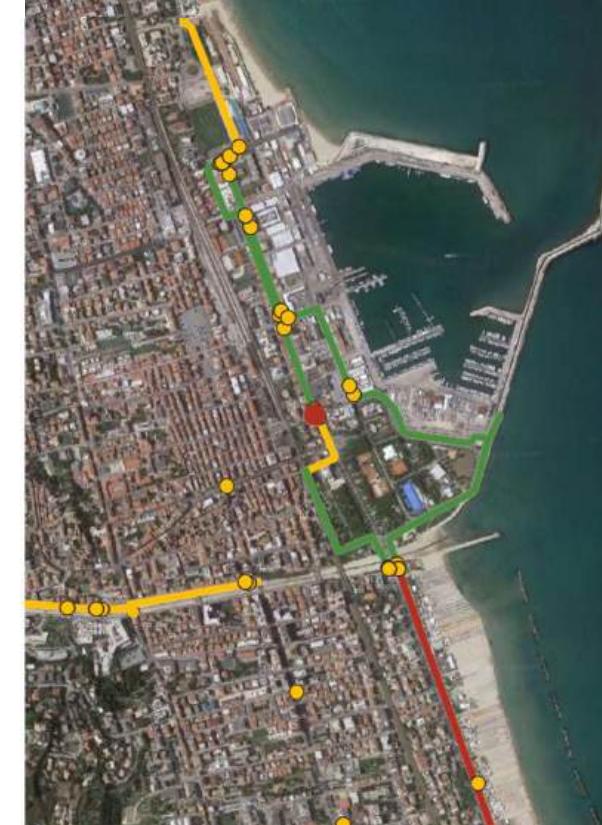
LOCALIZZAZIONE WGS84
LAT:42.9529857 LONG:13.8839907

ID	TIPOLOGIA	PAVIMENTAZIONE	STATO	NOTE	LARGHEZZA
12	Elementi puntuali di interesse	--	--	Attraversamento	nc

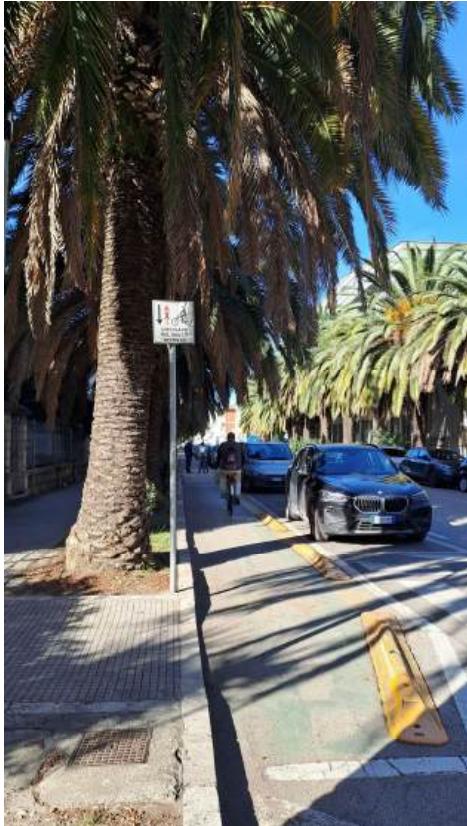
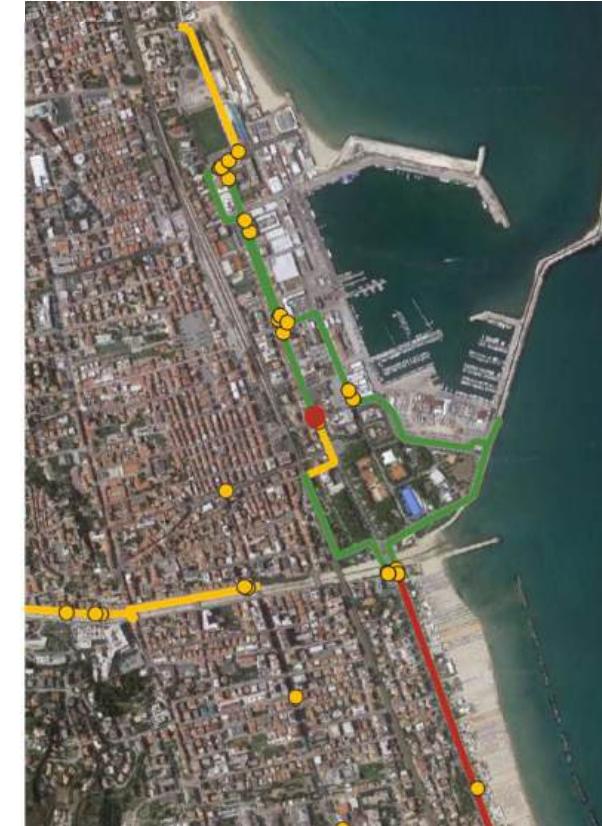
LOCALIZZAZIONE WGS84
LAT:42.9529748 LONG:13.8841893

ID	TIPOLOGIA	PAVIMENTAZIONE	STATO	NOTE	LARGHEZZA
13	Ciclabile su corsia riservata	Conglomerato Bituminoso	Discreto	In senso opposto rispetto al senso di marcia	fino a 1,5 metri

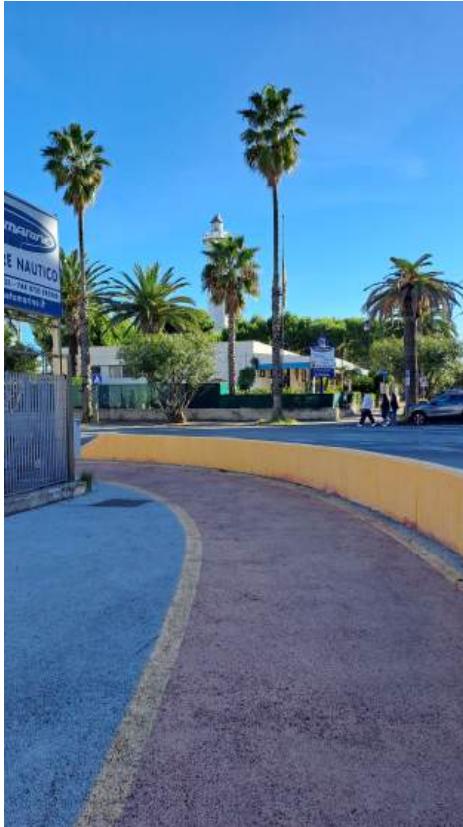
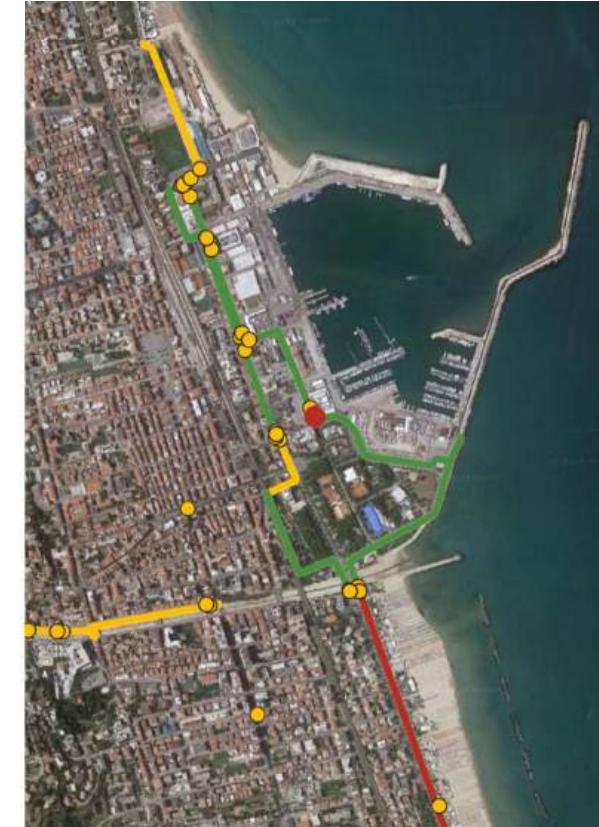
LOCALIZZAZIONE WGS84
LAT:42.953467 LONG:13.8852375

ID	TIPOLOGIA	PAVIMENTAZIONE	STATO	NOTE
14	Ciclabile in sede propria	Conglomerato Bituminoso	Discreto	Solo in curva cartello del senso opposto forse perché utilizzata ambo i sensi fino a 1,5 metri

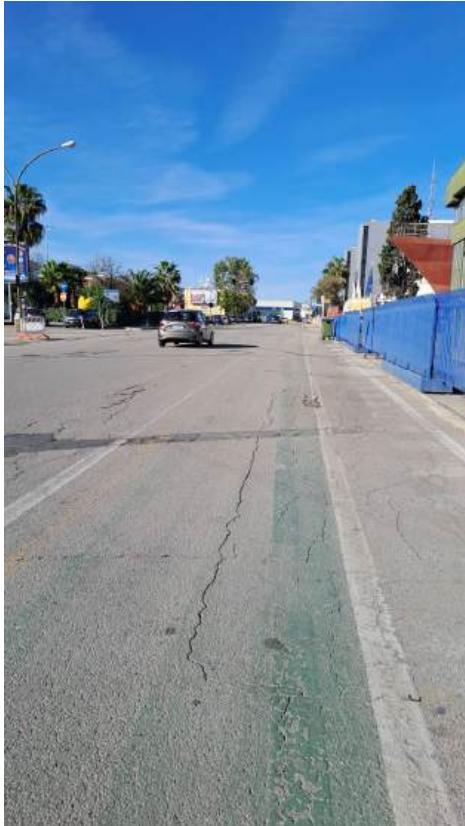
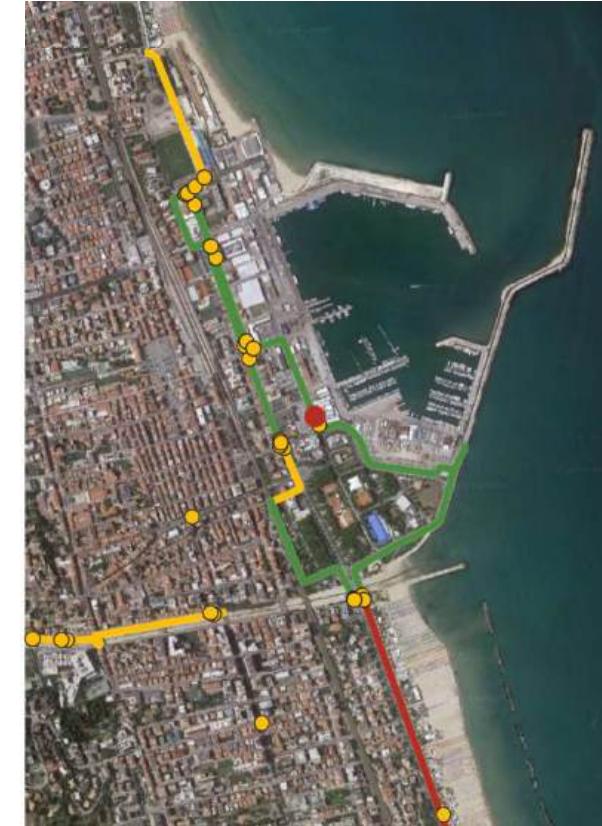
LOCALIZZAZIONE WGS84
LAT:42.9536606 LONG:13.8851699

ID	TIPOLOGIA	PAVIMENTAZIONE	STATO	NOTE	LARGHEZZA
15	Ciclabile su corsia riservata	Conglomerato Bituminoso	Pessimo	--	fino a 1,5 metri

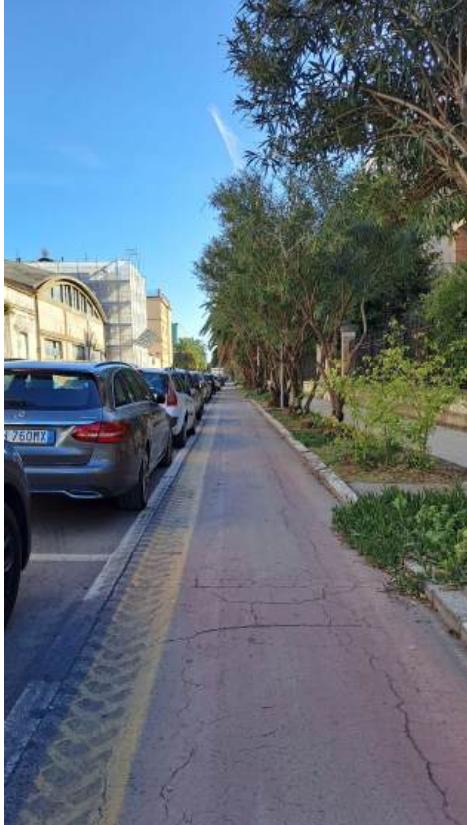
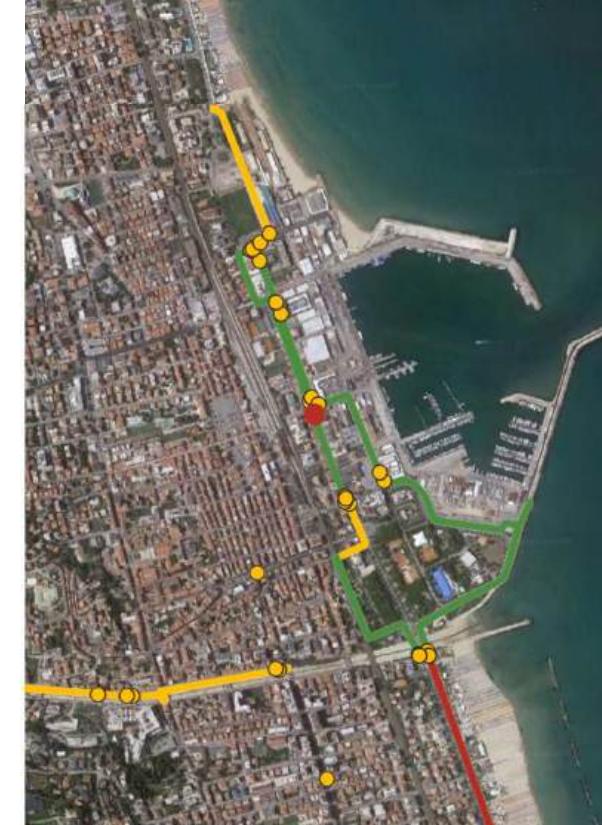
LOCALIZZAZIONE WGS84
LAT:42.9550896 LONG:13.8831698

ID	TIPOLOGIA	PAVIMENTAZIONE	STATO	NOTE	LARGHEZZA
16	Ciclabile su corsia riservata	Conglomerato Bituminoso	Discreto	--	fino a 1,5 metri

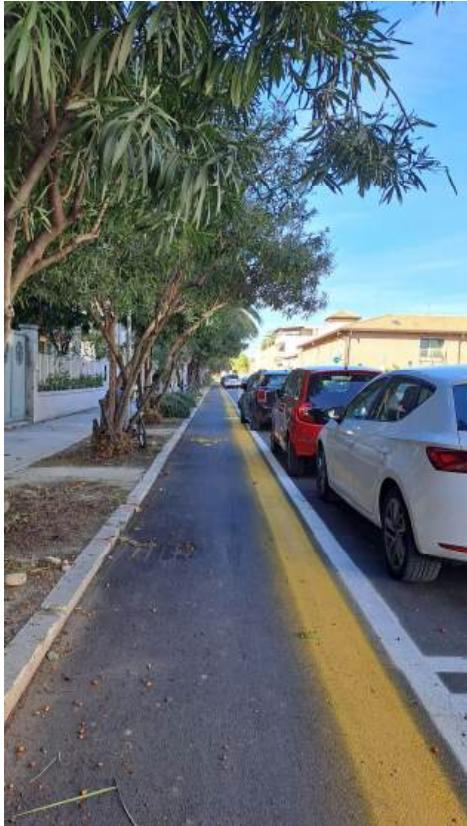
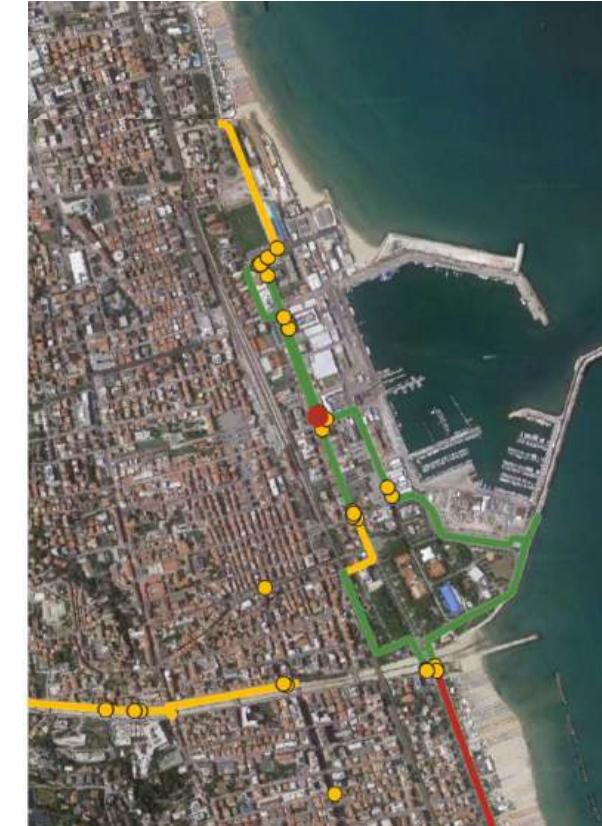
LOCALIZZAZIONE WGS84
LAT:42.9554024 LONG:13.8830915

ID	TIPOLOGIA	PAVIMENTAZIONE	STATO	NOTE	LARGHEZZA
17	Ciclabile su corsia riservata	Conglomerato Bituminoso	Buono	--	fino a 1,5 metri

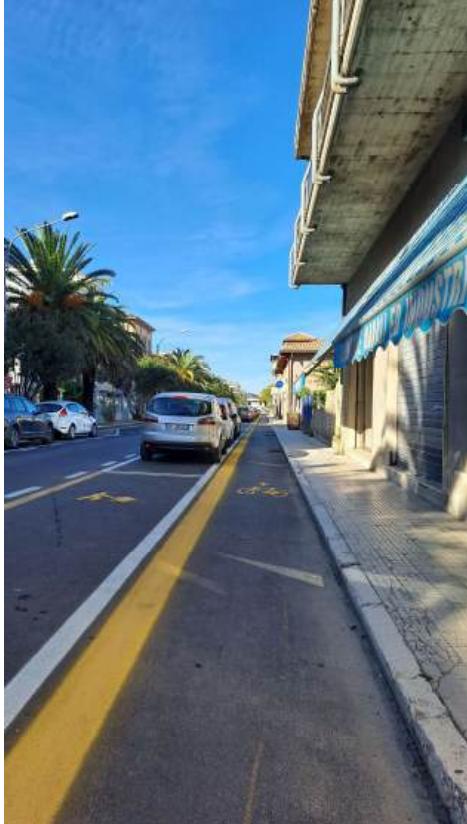
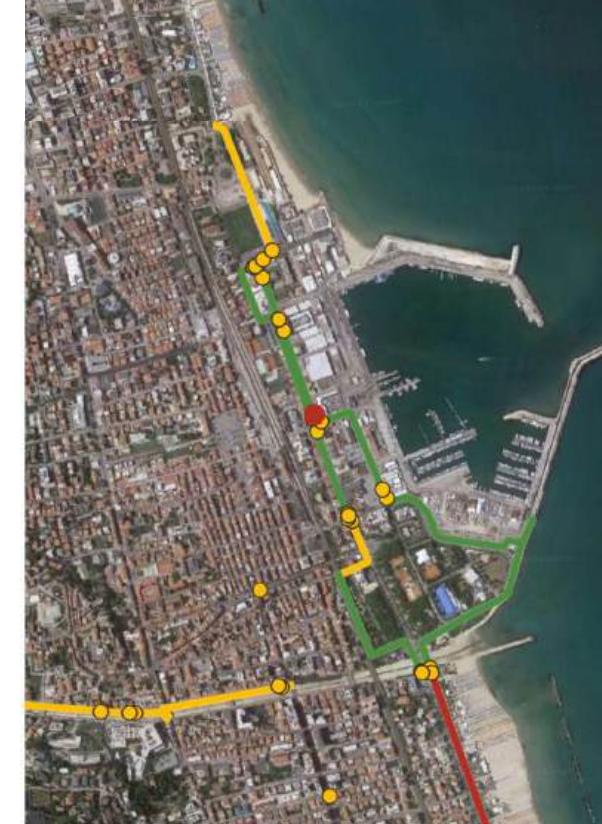
LOCALIZZAZIONE WGS84
LAT:42.9555024 LONG:13.8831095

ID	TIPOLOGIA	PAVIMENTAZIONE	STATO	NOTE	LARGHEZZA
18	Ciclabile su corsia riservata	Conglomerato Bituminoso	Buono	--	fino a 1,5 metri

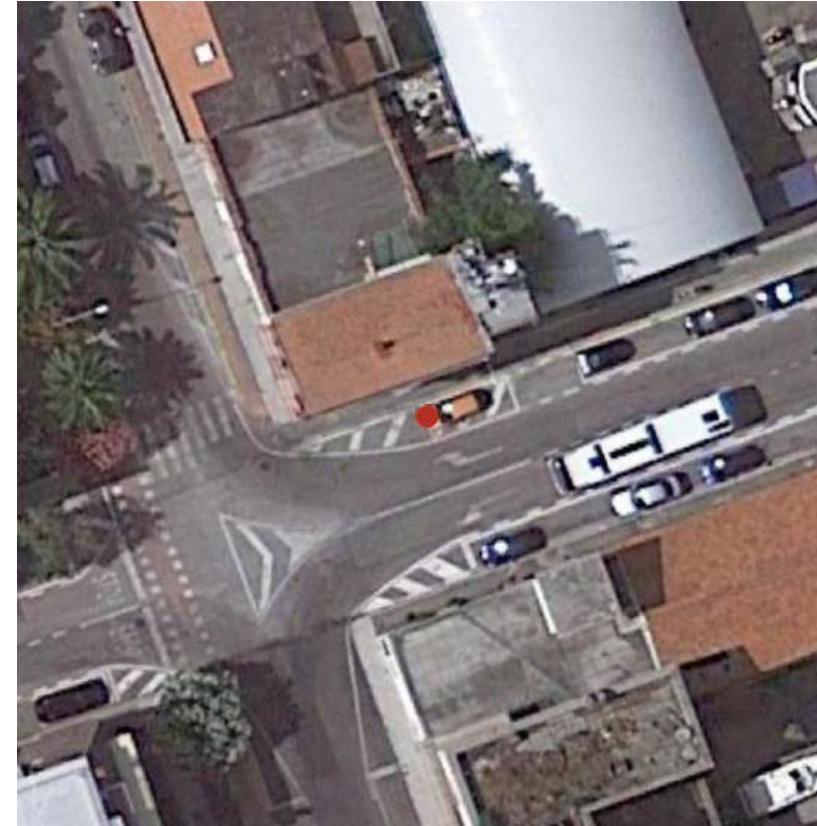
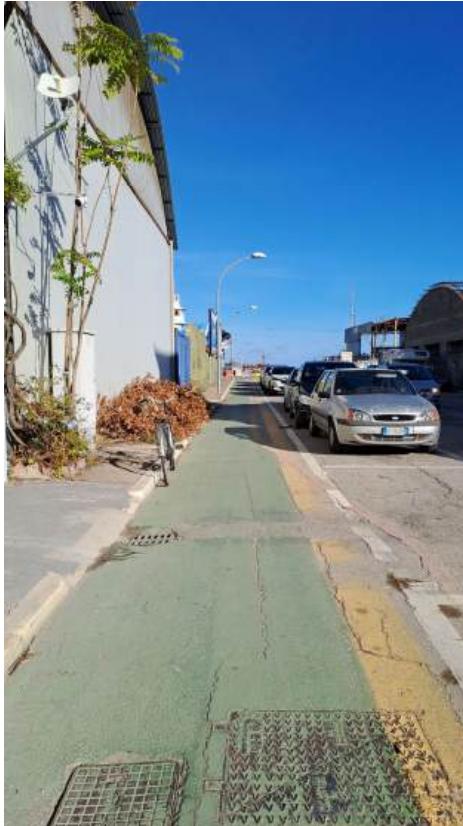
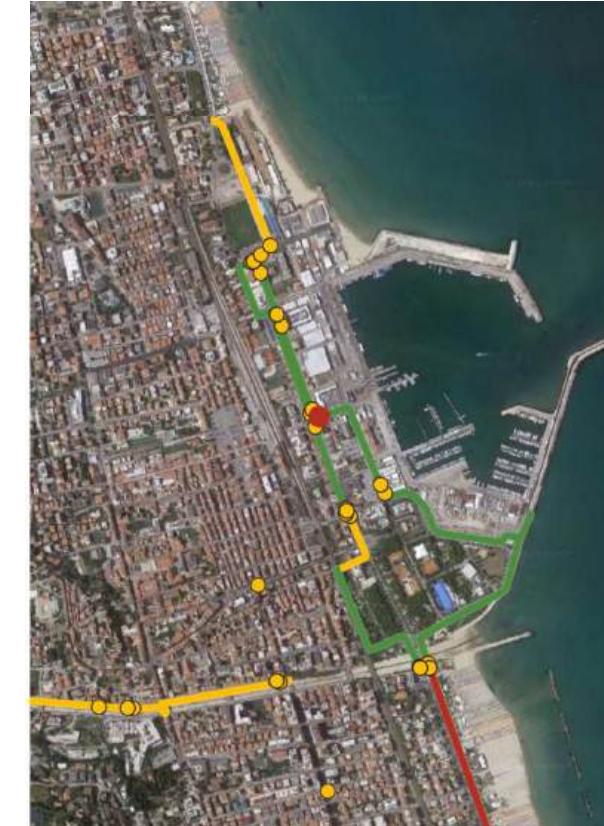
ID	TIPOLOGIA	PAVIMENTAZIONE	STATO	NOTE	LARGHEZZA
19	Ciclabile su corsia riservata	Conglomerato Bituminoso	Discreto	Segnaletica degradata	fino a 1,5 metri

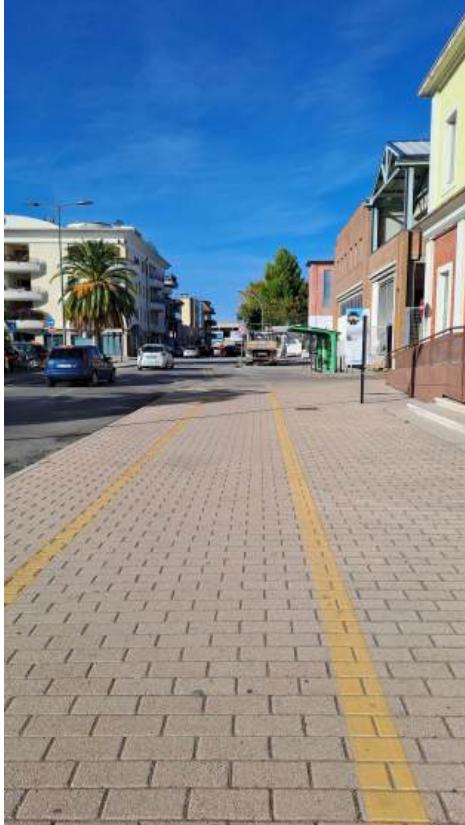
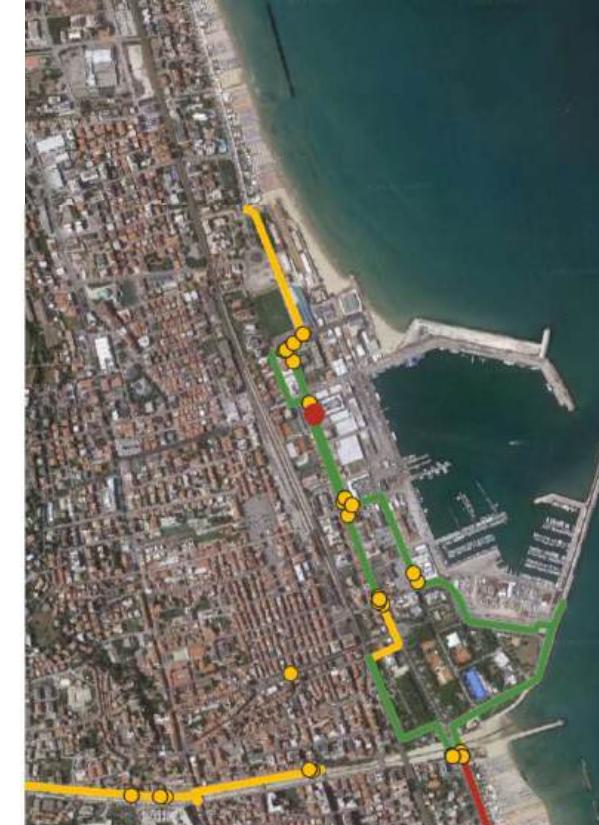
LOCALIZZAZIONE WGS84
LAT:42.9575276 LONG:13.8822803

ID	TIPOLOGIA	PAVIMENTAZIONE	STATO	NOTE	LARGHEZZA
20	Ciclopedonale in sede protetta	Cemento o mattoni	Mattoni	--	fino a 1,5 metri

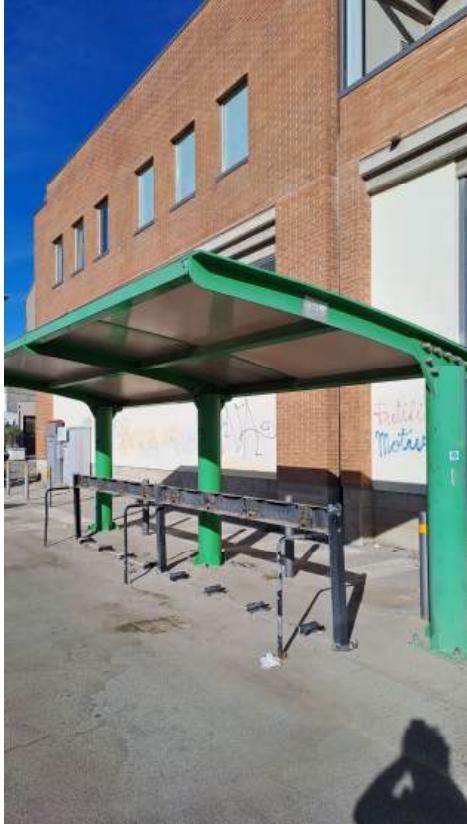
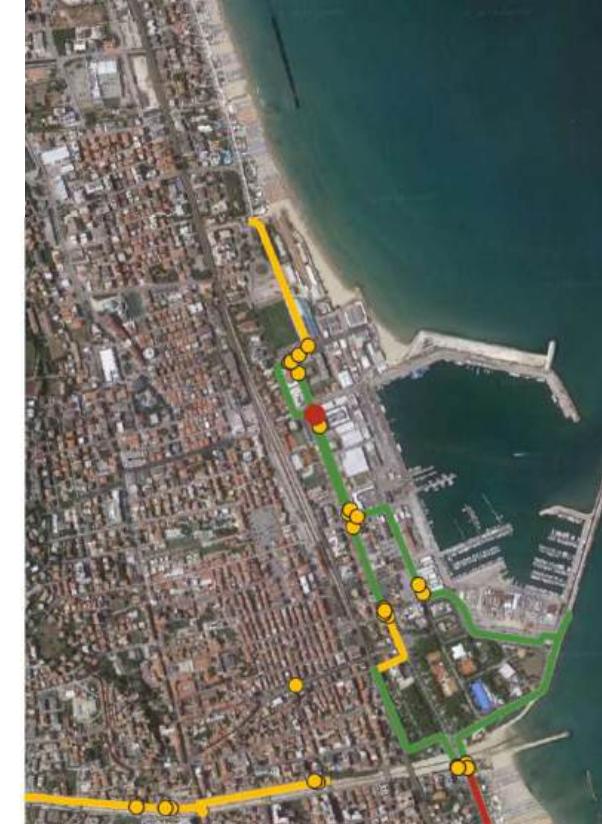
LOCALIZZAZIONE WGS84
LAT:42.9578053 LONG:13.8821422

ID	TIPOLOGIA	PAVIMENTAZIONE	STATO	NOTE	LARGHEZZA
21	Elementi puntuali di interesse	--	--	Vecchia pensilina bike sharing	nc

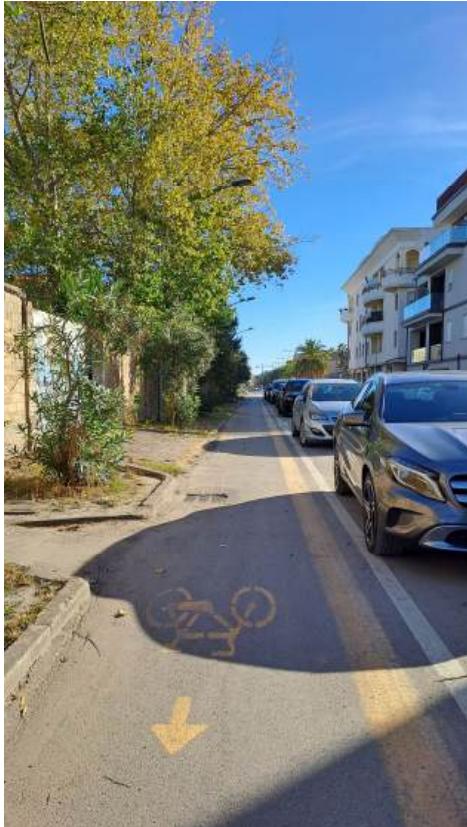
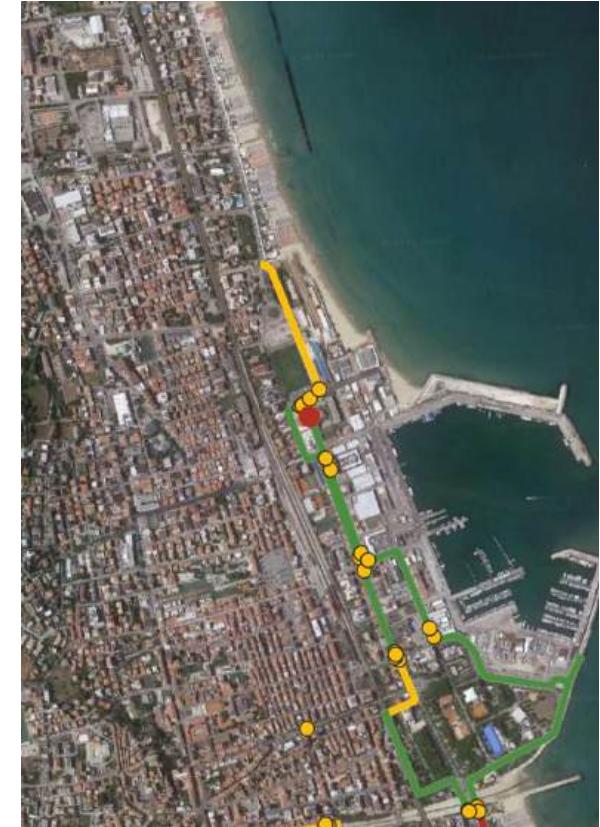
ID	TIPOLOGIA	PAVIMENTAZIONE	STATO	NOTE	LARGHEZZA
22	Ciclabile su corsia riservata	Conglomerato Bituminoso	Buono	--	fino a 1,5 metri

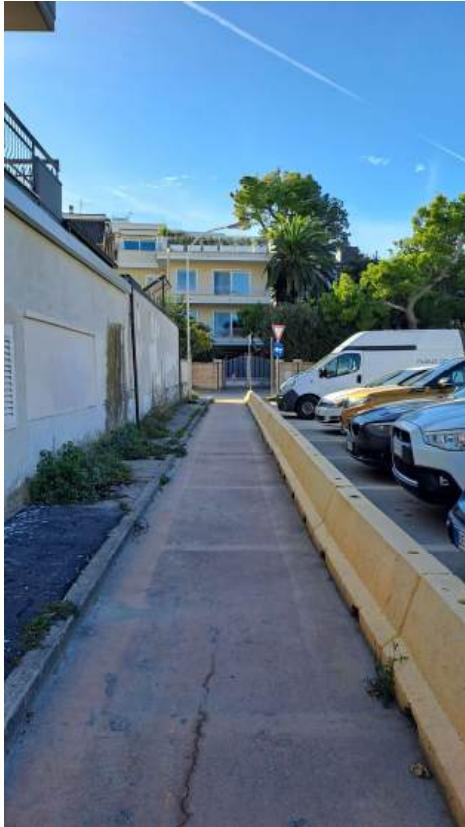
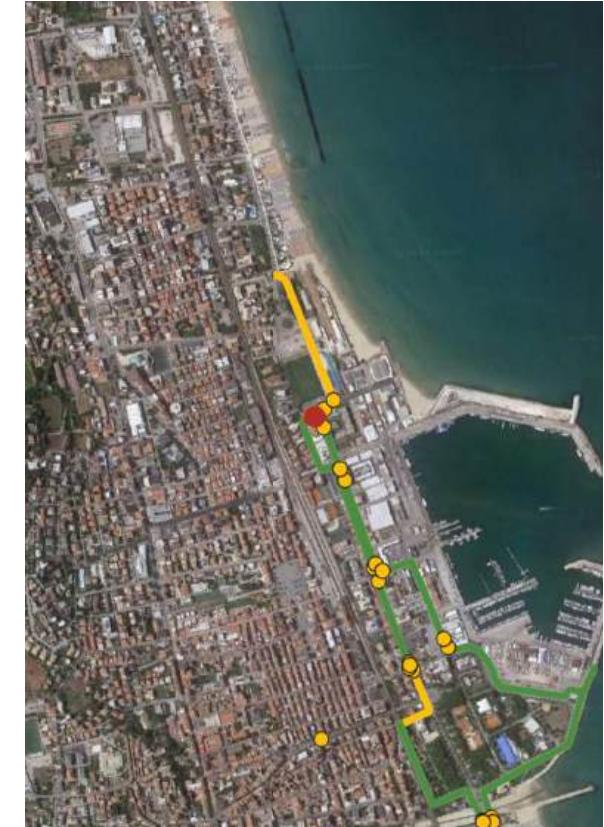
ID	TIPOLOGIA	PAVIMENTAZIONE	STATO	NOTE	LARGHEZZA
23	Ciclabile in sede propria	Conglomerato Bituminoso	NULL	--	fino a 1,5 metri

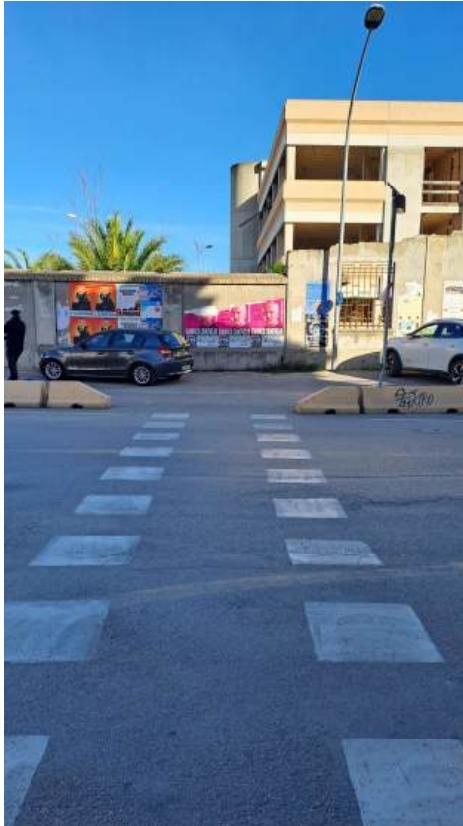
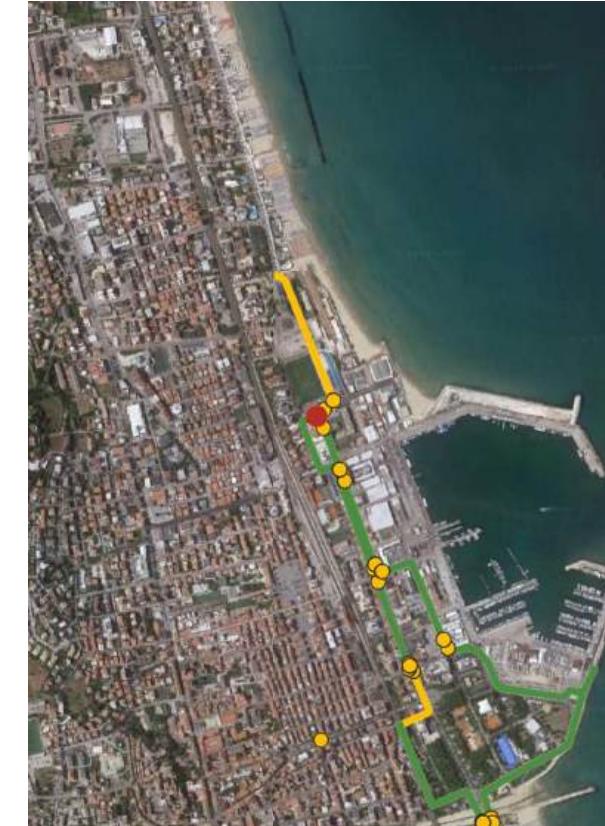
ID	TIPOLOGIA	PAVIMENTAZIONE	STATO	NOTE	LARGHEZZA
24	Elementi puntuali di interesse	--	--	Attraversamento	nc

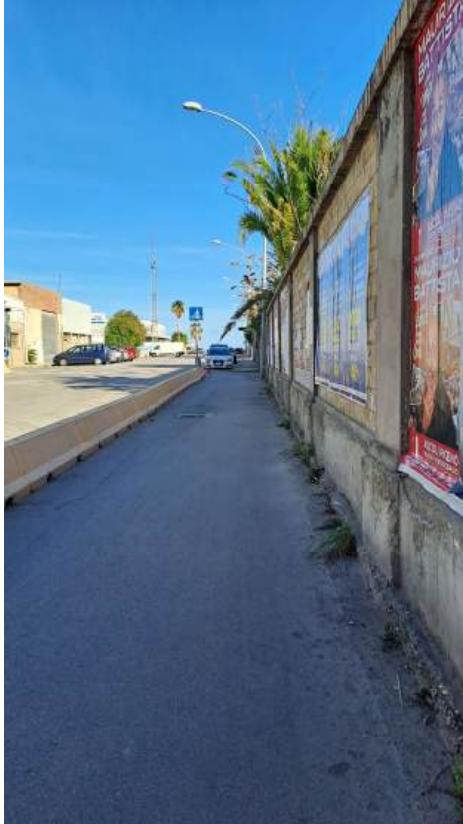
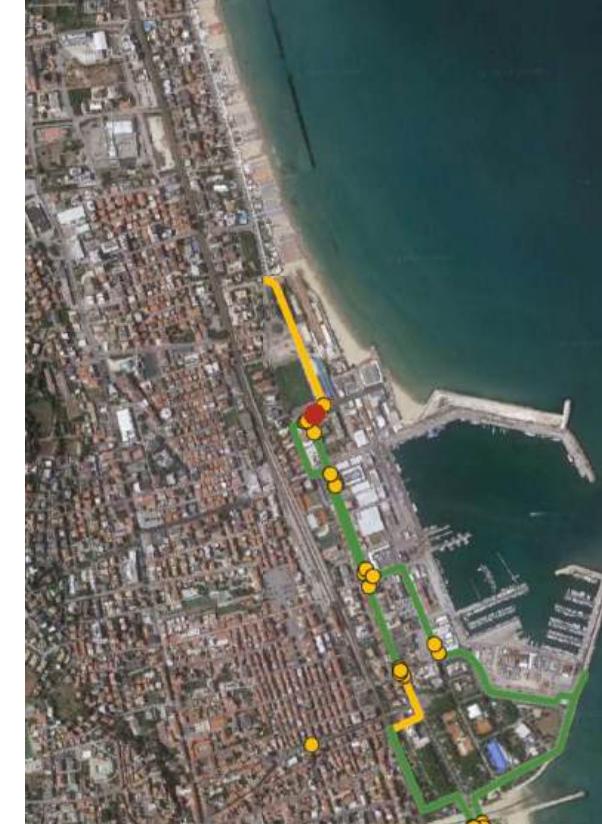
ID	TIPOLOGIA	PAVIMENTAZIONE	STATO	NOTE	LARGHEZZA
25	Ciclabile in sede propria	Conglomerato Bituminoso	NULL	--	da 3 metri in su

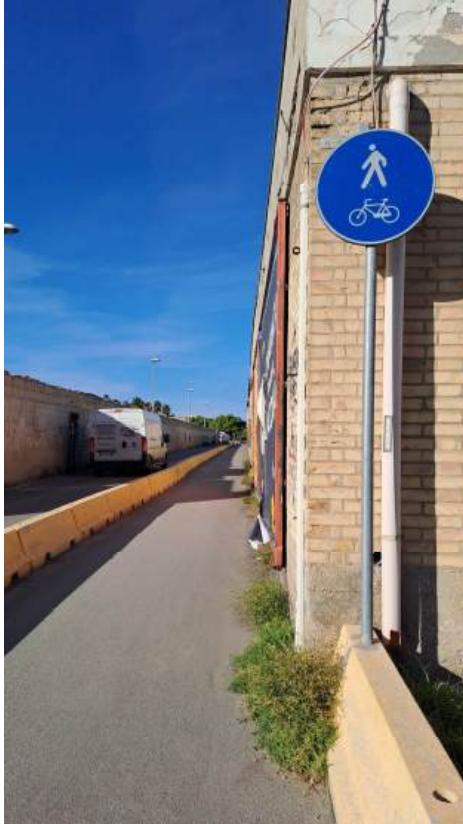
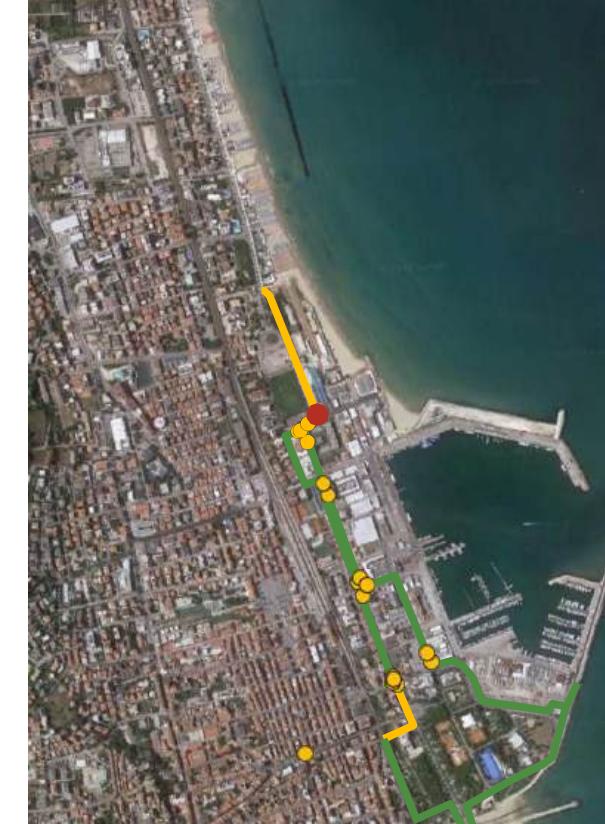
ID	TIPOLOGIA	PAVIMENTAZIONE	STATO	NOTE	LARGHEZZA
26	Ciclopedonale in sede protetta	Conglomerato Bituminoso	Buono	--	da 3 metri in su
