Piano Urbano della Mobilità Sostenibile

San Benedetto del Tronto 2035

Allegato 2 «Rilievo della rete ciclabile»

1° Rapporto PUMS e Biciplan: Linee di indirizzo

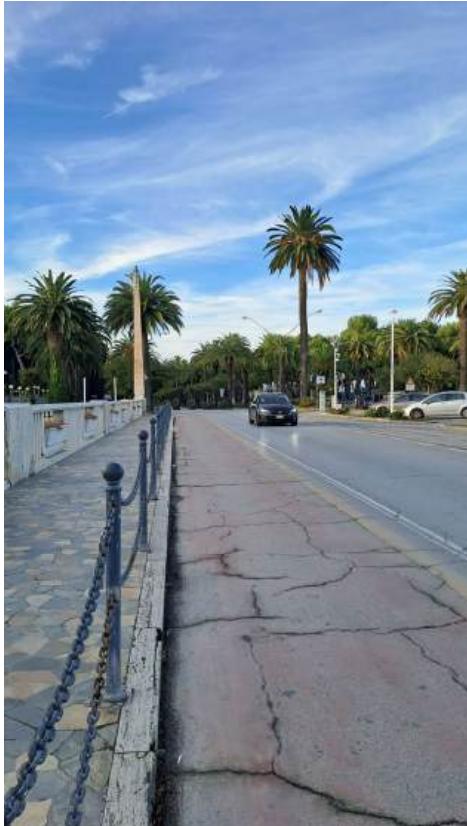
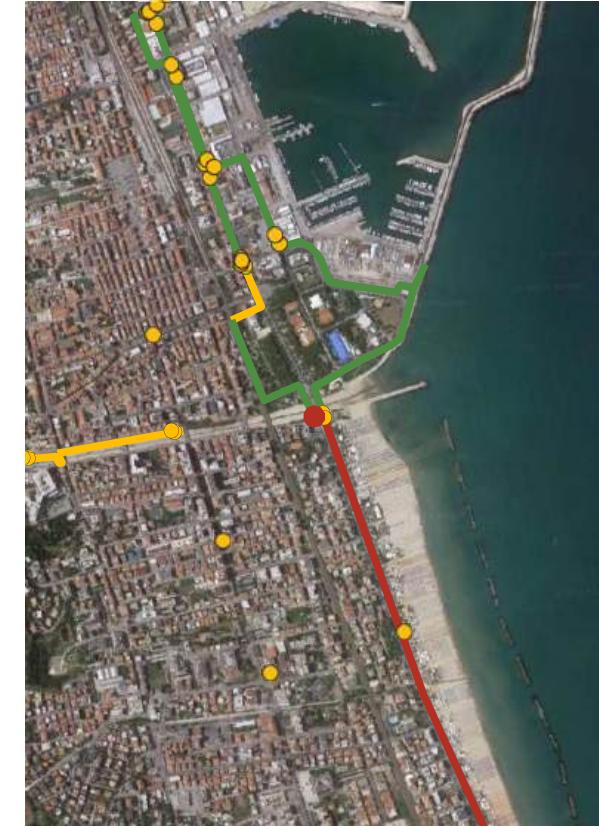
ID	TIPOLOGIA	PAVIMENTAZIONE	STATO	NOTE	LARGHEZZA
27	Ciclabile su corsia riservata	Conglomerato Bituminoso	Pessimo	--	tra 2 e 3 metri

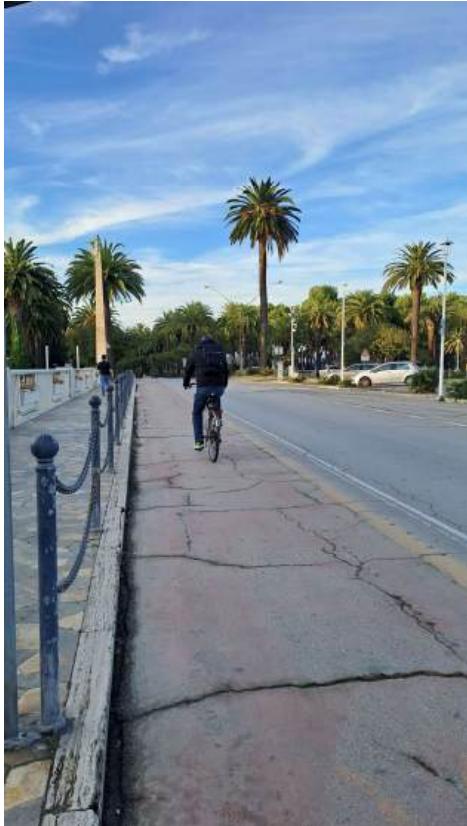
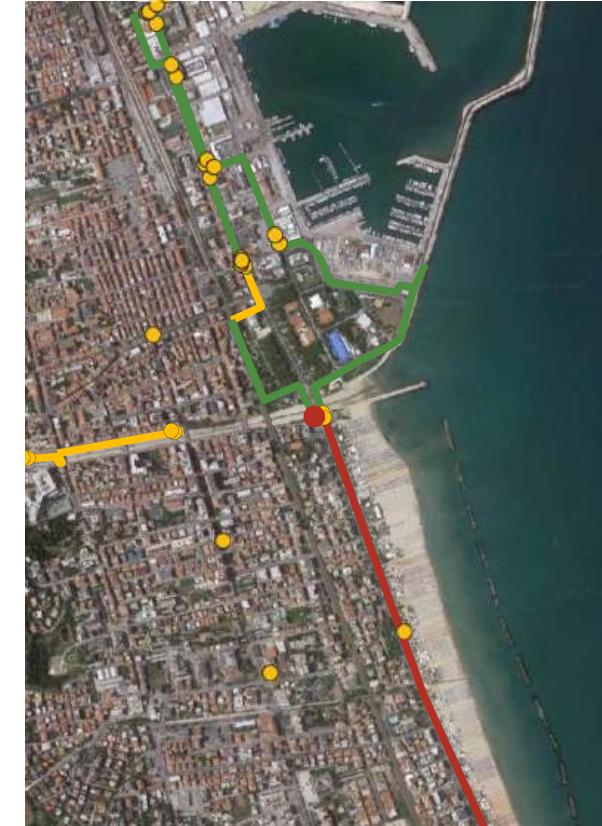
ID	TIPOLOGIA	PAVIMENTAZIONE	STATO	NOTE	LARGHEZZA
28	Ciclabile su corsia riservata	Conglomerato Bituminoso	Pessimo	--	fino a 1,5 metri

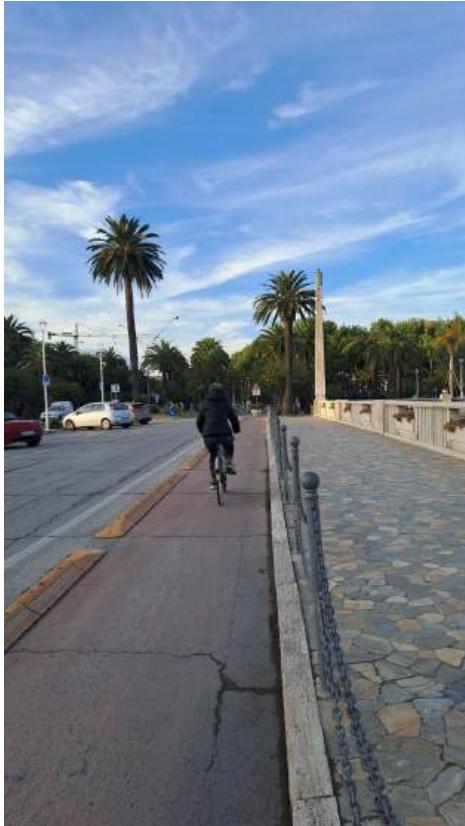
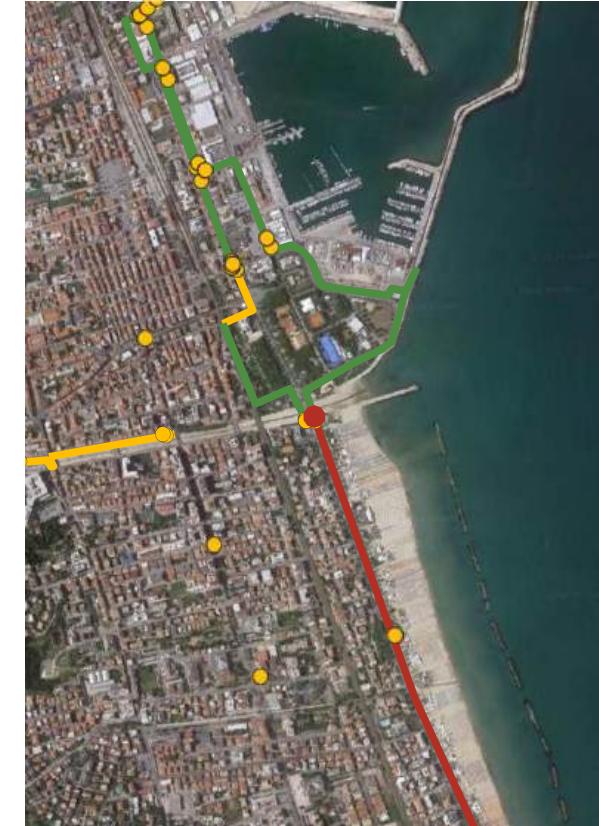
ID	TIPOLOGIA	PAVIMENTAZIONE	STATO	NOTE	LARGHEZZA
29	Ciclabile su corsia riservata	Conglomerato Bituminoso	Discreto	--	fino a 1,5 metri

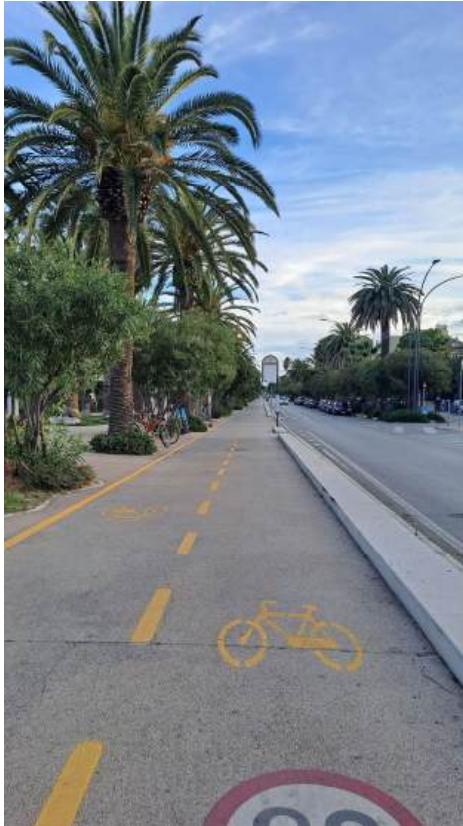
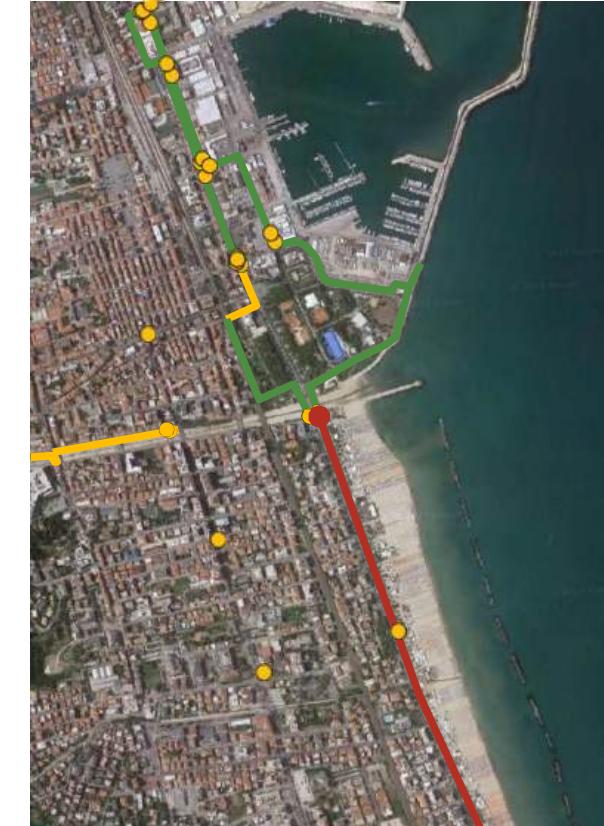
ID	TIPOLOGIA	PAVIMENTAZIONE	STATO	NOTE	LARGHEZZA
30	Ciclabile in sede propria	Conglomerato Bituminoso	Buono	--	tra 2 e 3 metri

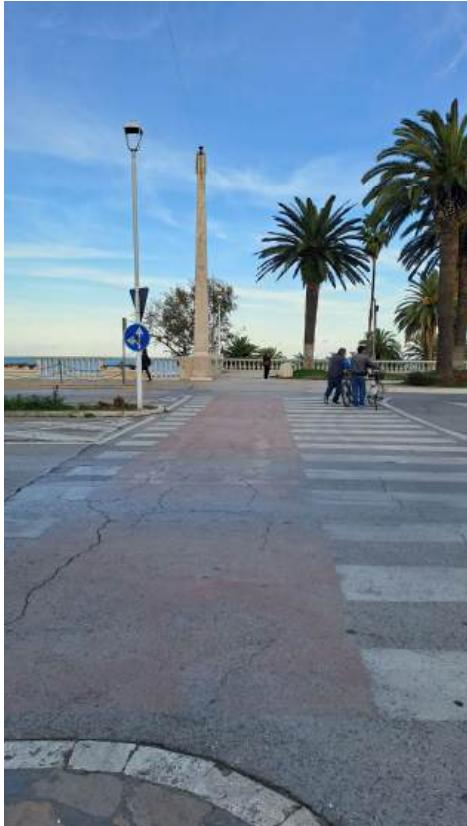
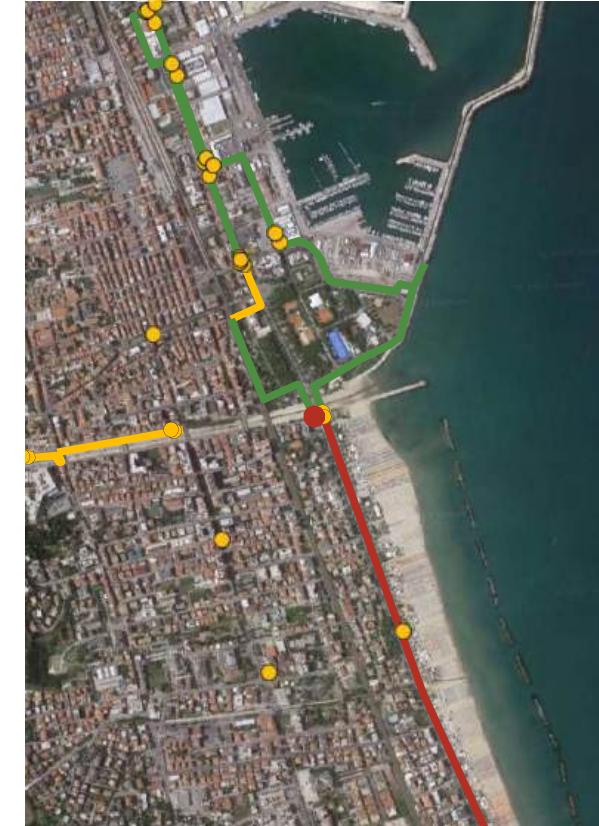
ID	TIPOLOGIA	PAVIMENTAZIONE	STATO	NOTE	LARGHEZZA
31	Elementi puntuali di interesse	--	--	Attraversamento	nc

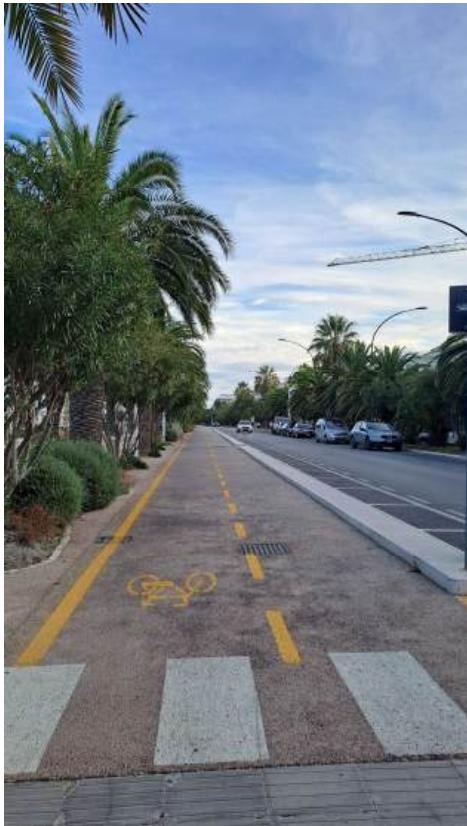
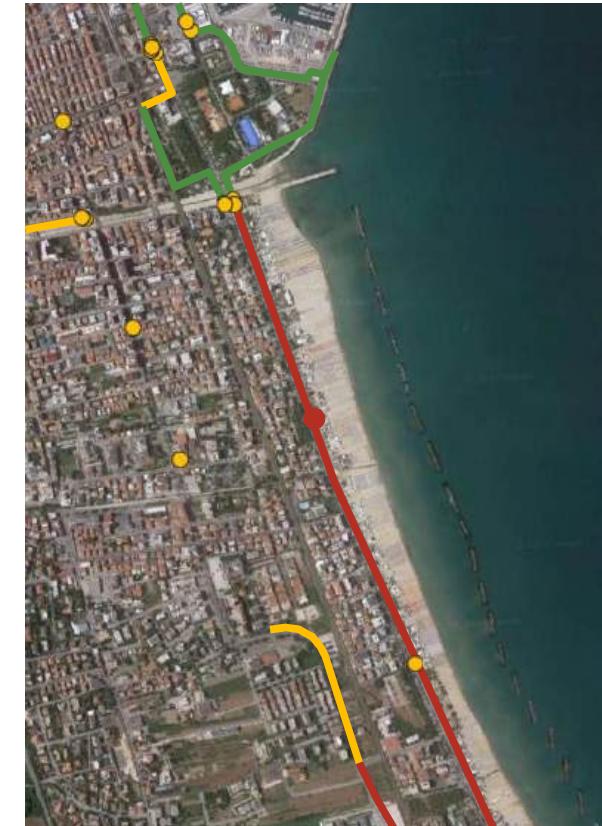
ID	TIPOLOGIA	PAVIMENTAZIONE	STATO	NOTE	LARGHEZZA
32	Ciclabile in sede propria	Conglomerato Bituminoso	Ottimo	--	tra 2 e 3 metri

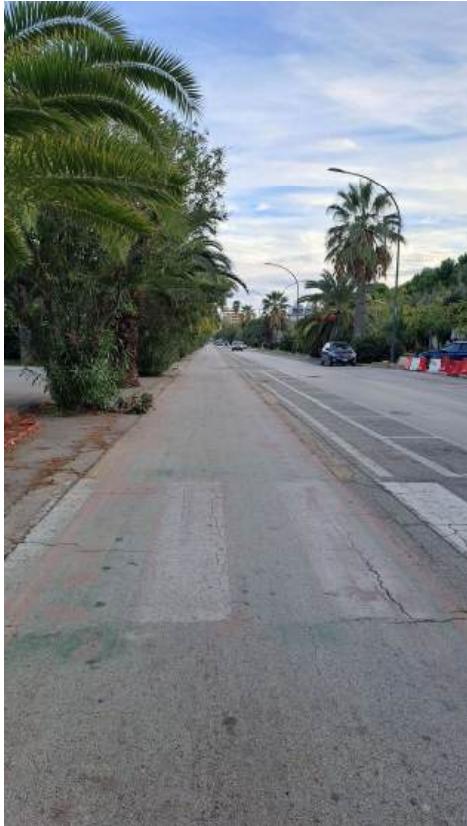
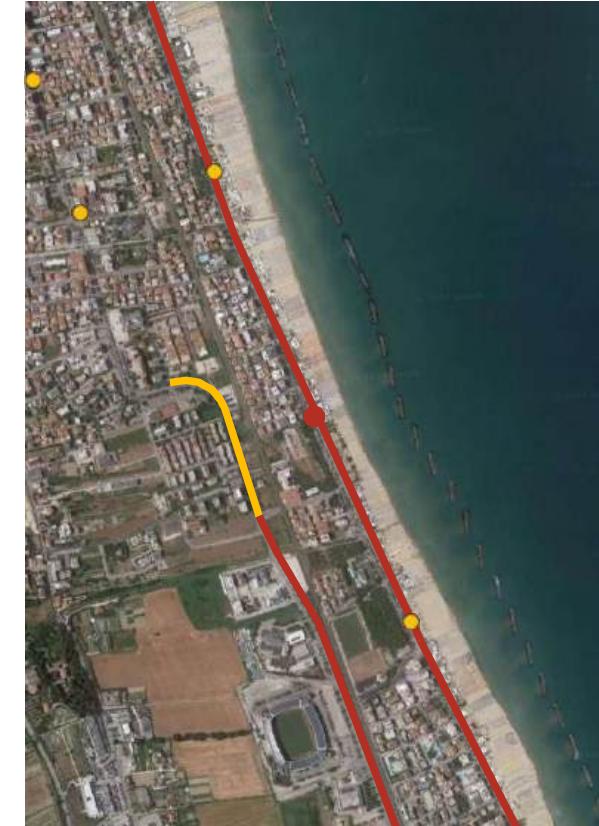
ID	TIPOLOGIA	PAVIMENTAZIONE	STATO	NOTE	LARGHEZZA
33	Elementi puntuali di interesse	Conglomerato Bituminoso	Pessimo	Bidirezionale con assenza del cordolo	tra 2 e 3 metri

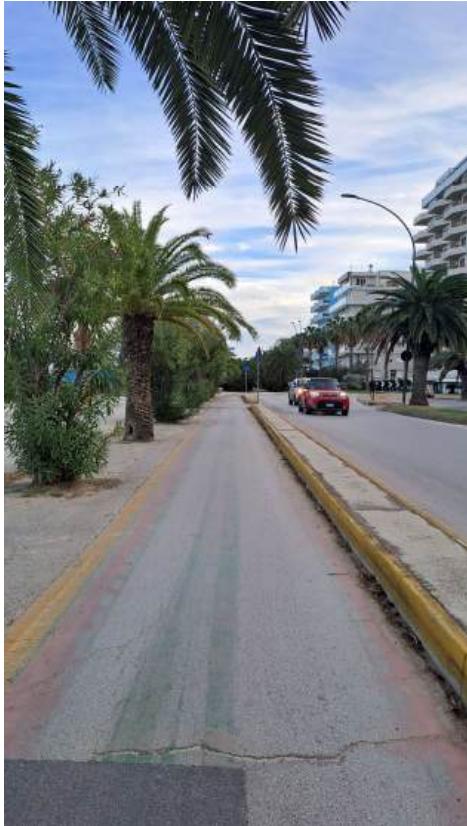
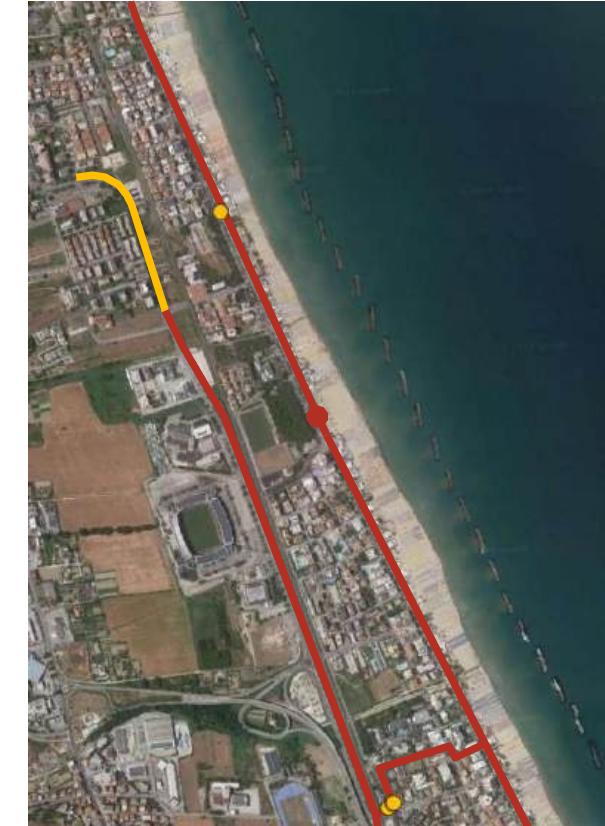
ID	TIPOLOGIA	PAVIMENTAZIONE	STATO	NOTE	LARGHEZZA
34	Ciclabile in sede propria	Conglomerato Bituminoso	Pessimo	2.3	tra 2 e 3 metri

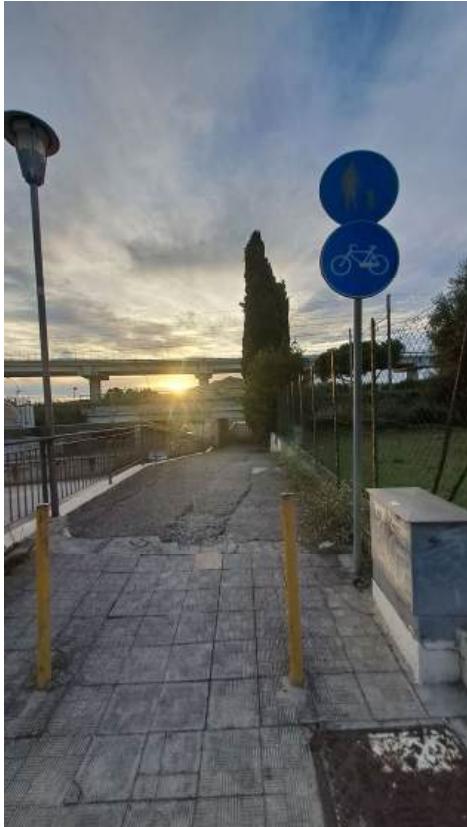
ID	TIPOLOGIA	PAVIMENTAZIONE	STATO	NOTE	LARGHEZZA
35	Ciclopedonale in sede protetta	Cemento o mattoni	Pessimo	Pavimentato in clementine e conglomerato	da 3 metri in su

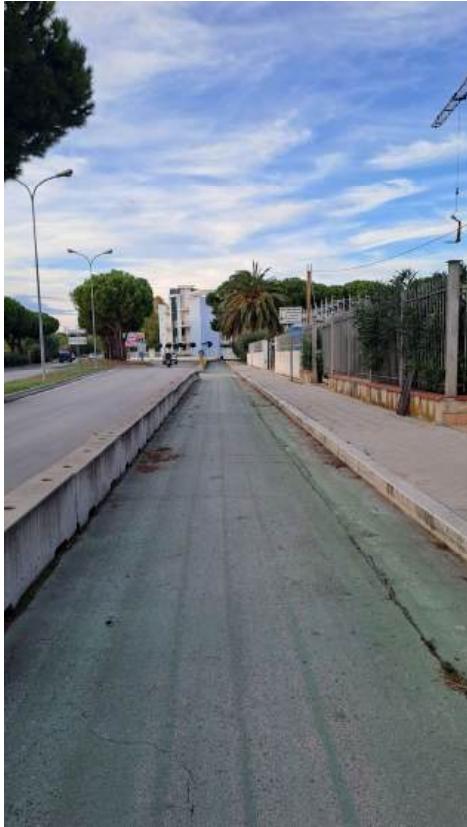
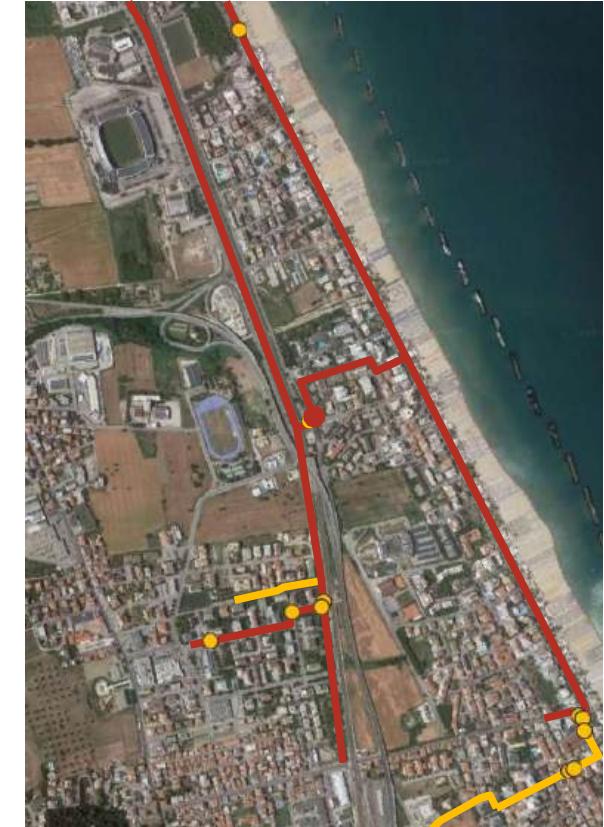
ID	TIPOLOGIA	PAVIMENTAZIONE	STATO	NOTE	LARGHEZZA
36	Ciclabile in sede propria	Conglomerato Bituminoso	Segnaletica ammalorata	--	tra 2 e 3 metri

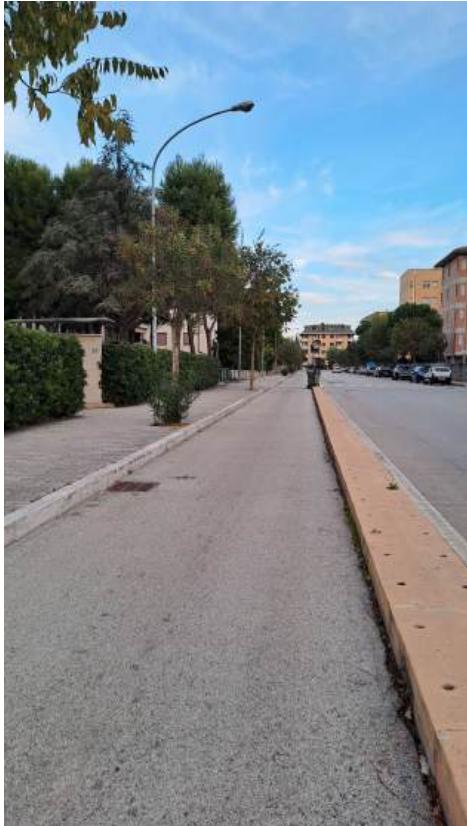
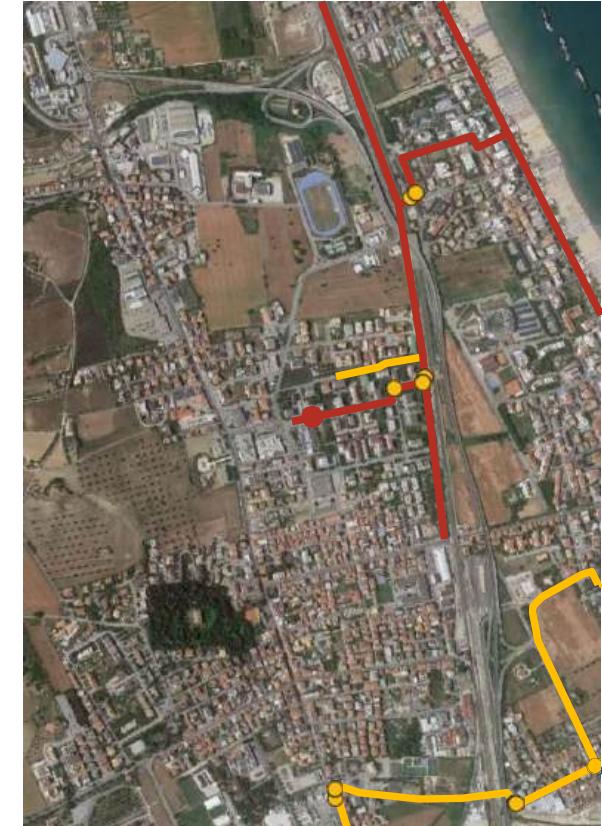
ID	TIPOLOGIA	PAVIMENTAZIONE	STATO	NOTE	LARGHEZZA
37	Ciclabile in sede propria	Conglomerato Bituminoso	Discreto	--	tra 2 e 3 metri

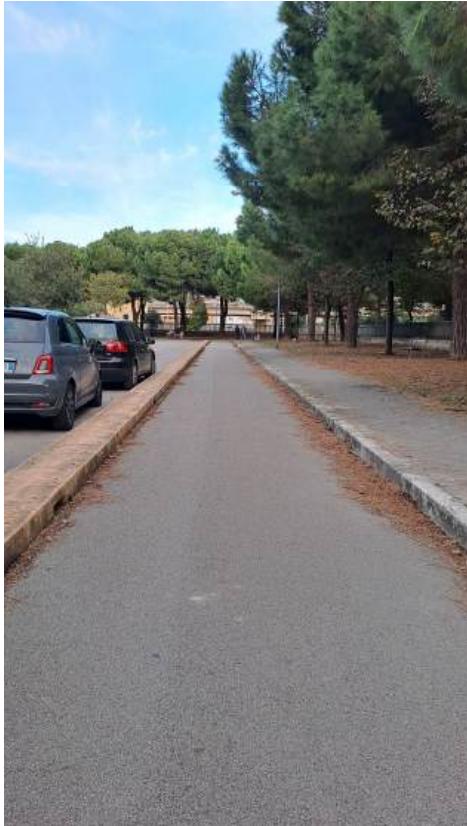
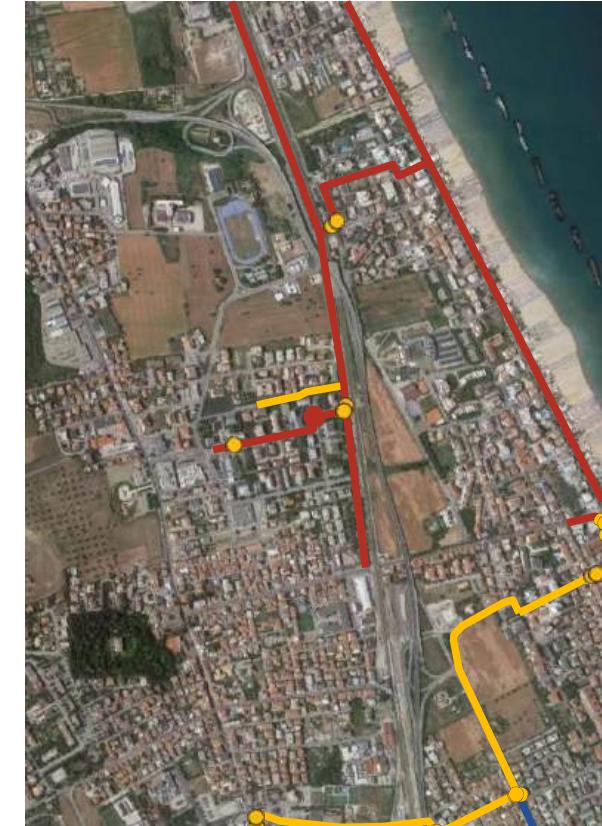
ID	TIPOLOGIA	PAVIMENTAZIONE	STATO	NOTE	LARGHEZZA
38	Ciclabile in sede propria	Conglomerato Bituminoso	Buono	--	tra 2 e 3 metri

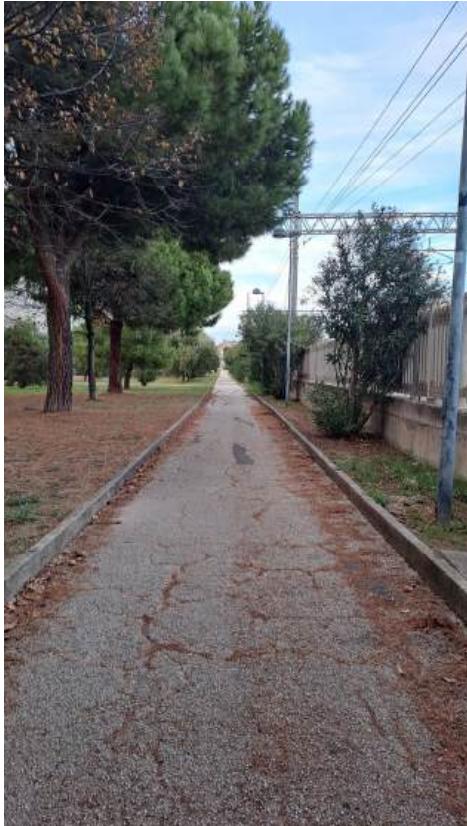
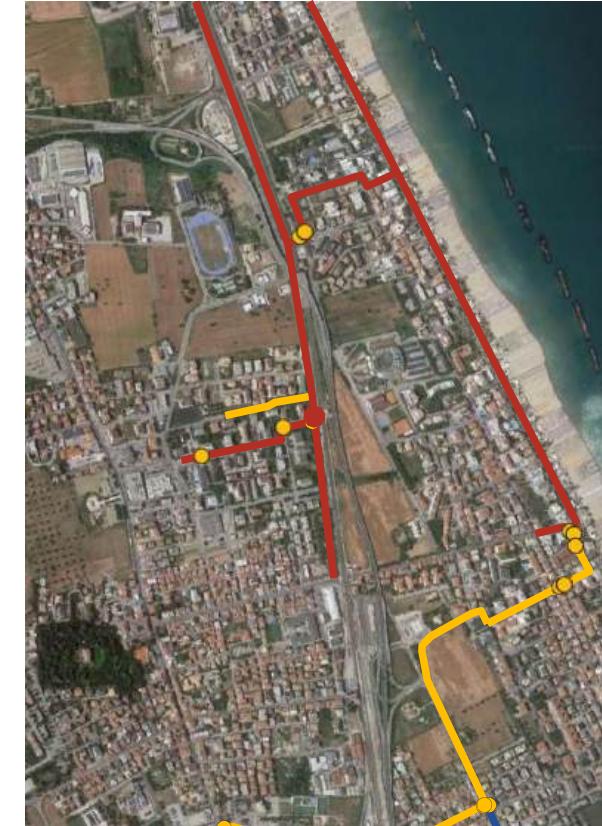
ID	TIPOLOGIA	PAVIMENTAZIONE	STATO	NOTE	LARGHEZZA
39	Ciclopedonale in sede protetta	Conglomerato Bituminoso	Discreto	--	tra 2 e 3 metri

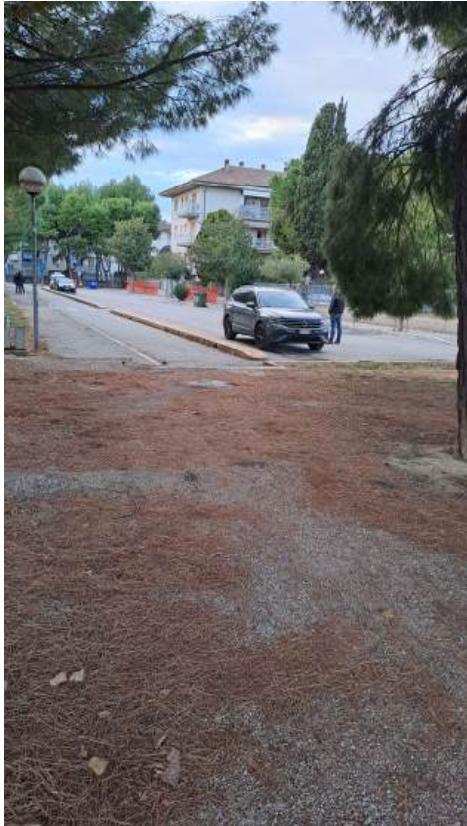
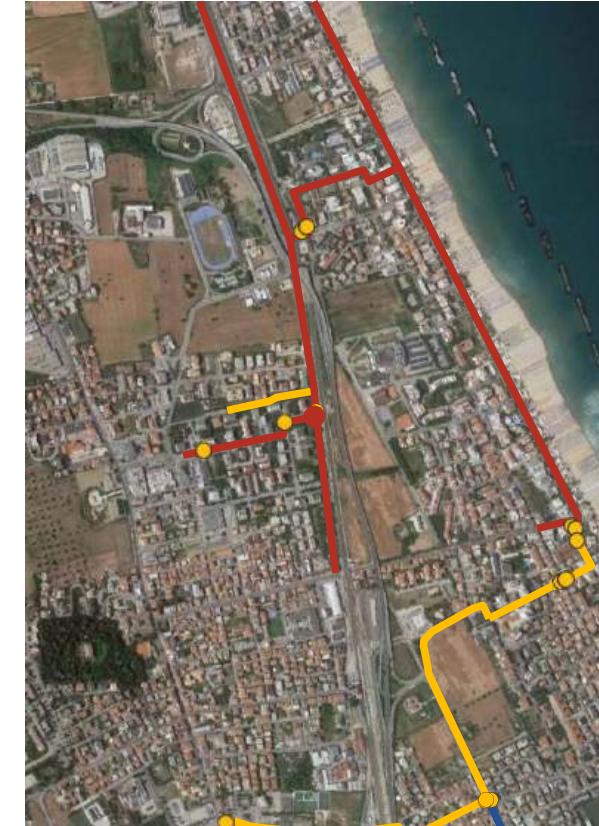
ID	TIPOLOGIA	PAVIMENTAZIONE	STATO	NOTE	LARGHEZZA
40	Ciclopedonale in sede protetta	Terra Battuta	NULL	--	da 3 metri in su

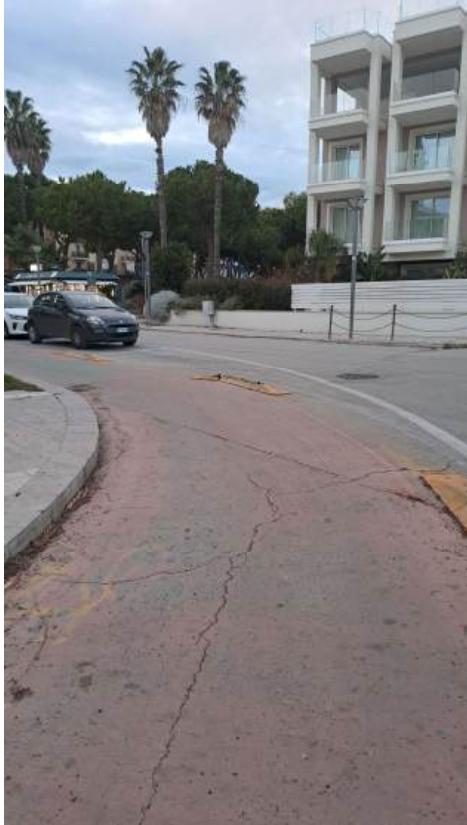
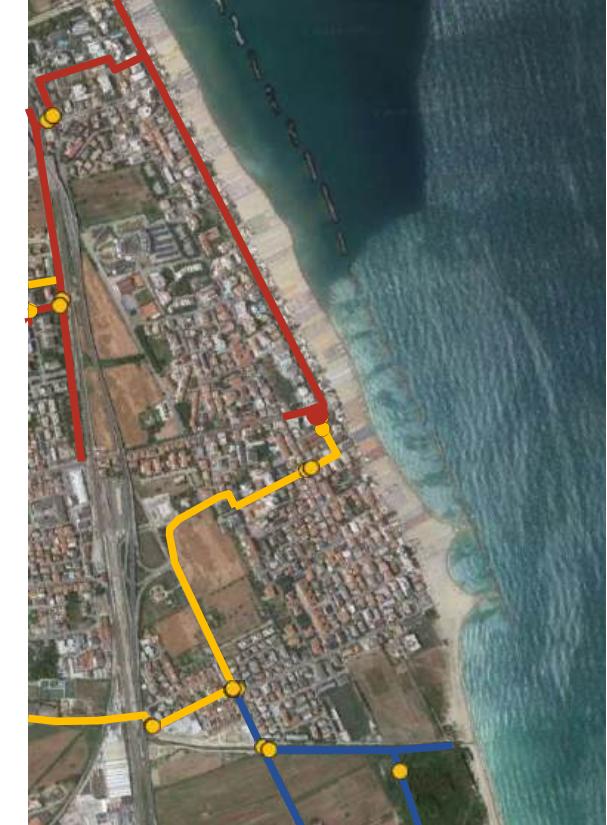
ID	TIPOLOGIA	PAVIMENTAZIONE	STATO	NOTE	LARGHEZZA
41	Ciclabile in sede propria	Conglomerato Bituminoso	Scarso	Cordolo non insormontabile	tra 2 e 3 metri

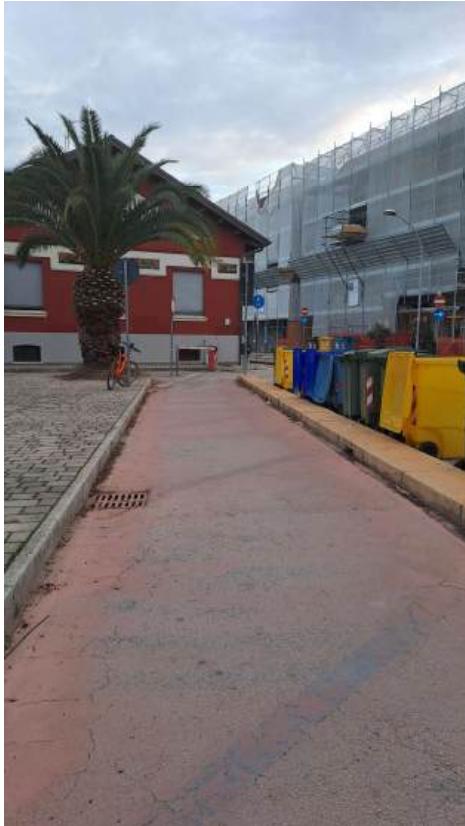
ID	TIPOLOGIA	PAVIMENTAZIONE	STATO	NOTE	LARGHEZZA
42	Ciclabile in sede propria	Conglomerato Bituminoso	NULL	--	tra 2 e 3 metri

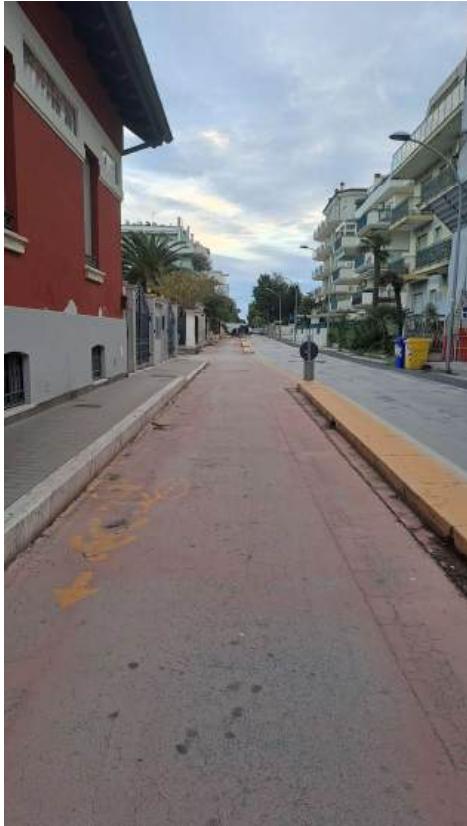
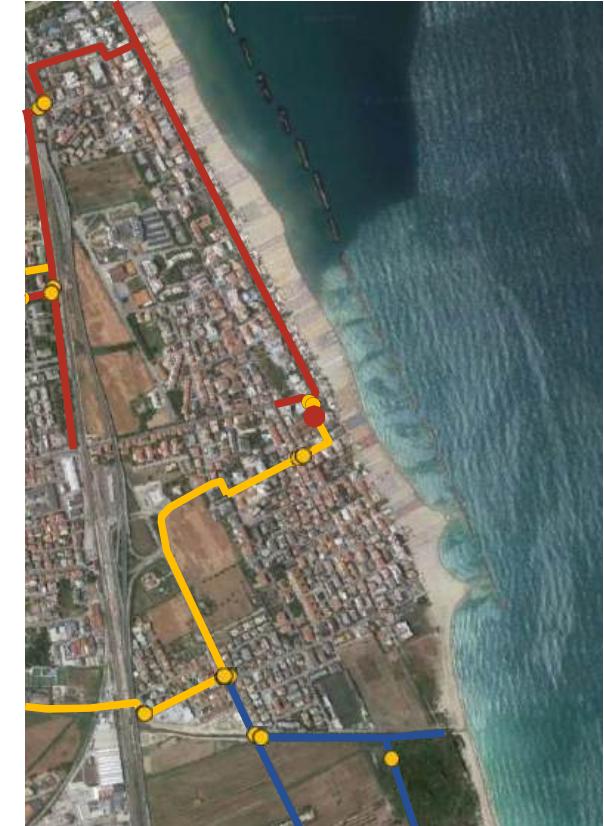
LOCALIZZAZIONE WGS84
LAT:42.9159456 LONG:13.9039194

ID	TIPOLOGIA	PAVIMENTAZIONE	STATO	NOTE	LARGHEZZA
43	Ciclopedonale in sede protetta	Conglomerato Bituminoso	Buono colorazione ammalorata	--	tra 2 e 3 metri

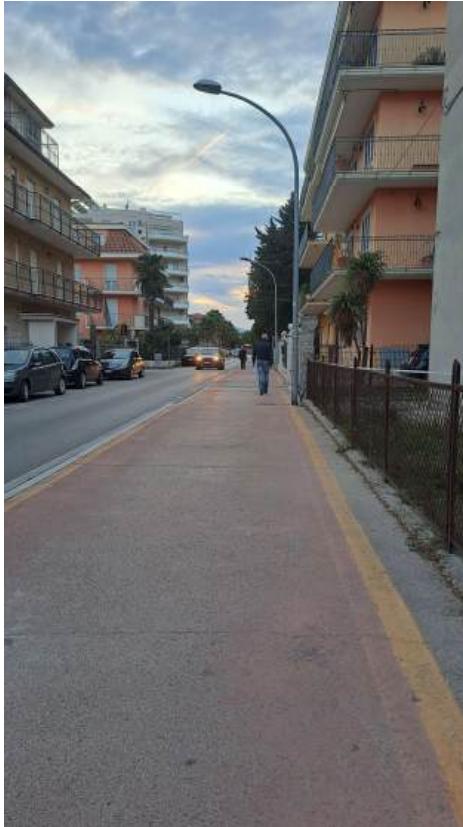
LOCALIZZAZIONE WGS84
LAT:42.9150036 LONG:13.9033541

ID	TIPOLOGIA	PAVIMENTAZIONE	STATO	NOTE	LARGHEZZA
44	Ciclopedonale in sede protetta	Conglomerato Bituminoso	Buono colorazione ammalorata	Su marciapiede	tra 2 e 3 metri

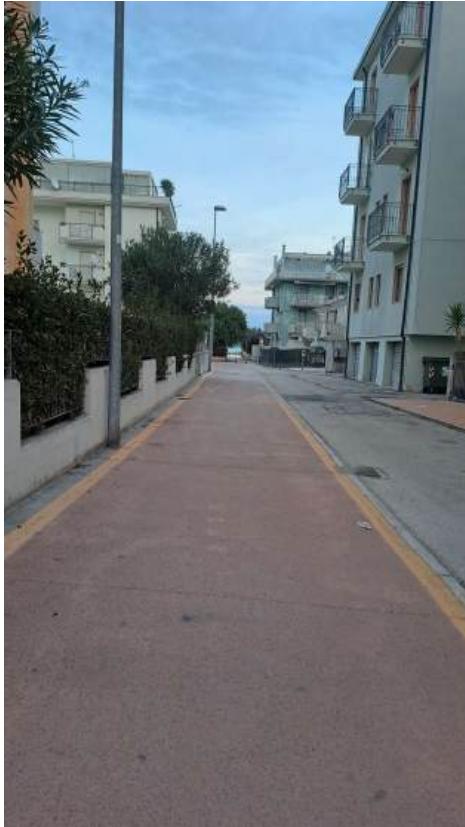
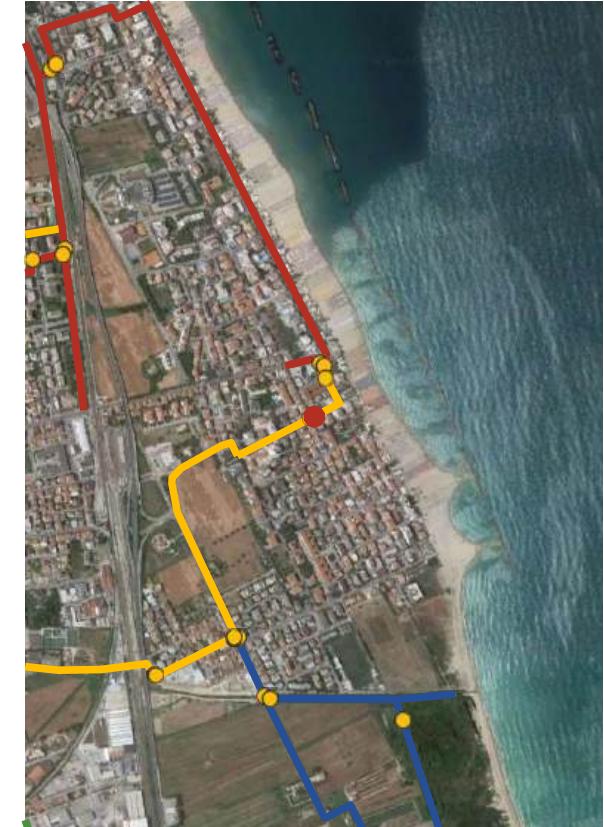
LOCALIZZAZIONE WGS84
LAT:42.9150411 LONG:13.9035028

ID	TIPOLOGIA	PAVIMENTAZIONE	STATO	NOTE	LARGHEZZA
45	Ciclopedonale in sede protetta	Conglomerato Bituminoso	Buono colorazione ammalorata	Su marciapiede	tra 2 e 3 metri

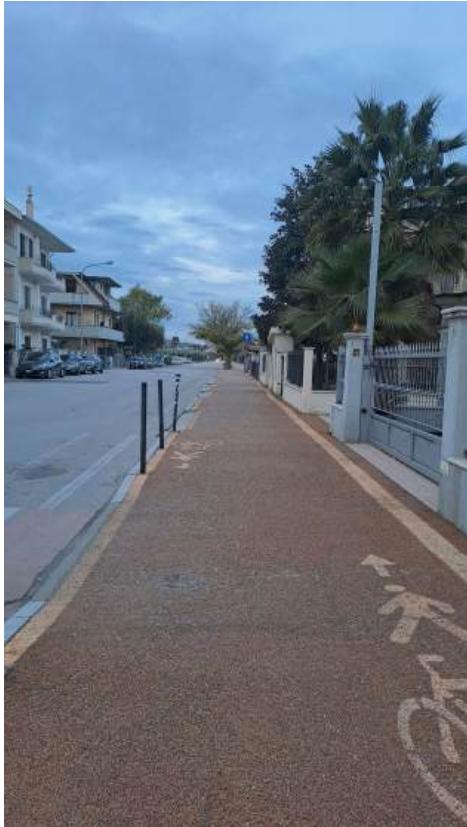
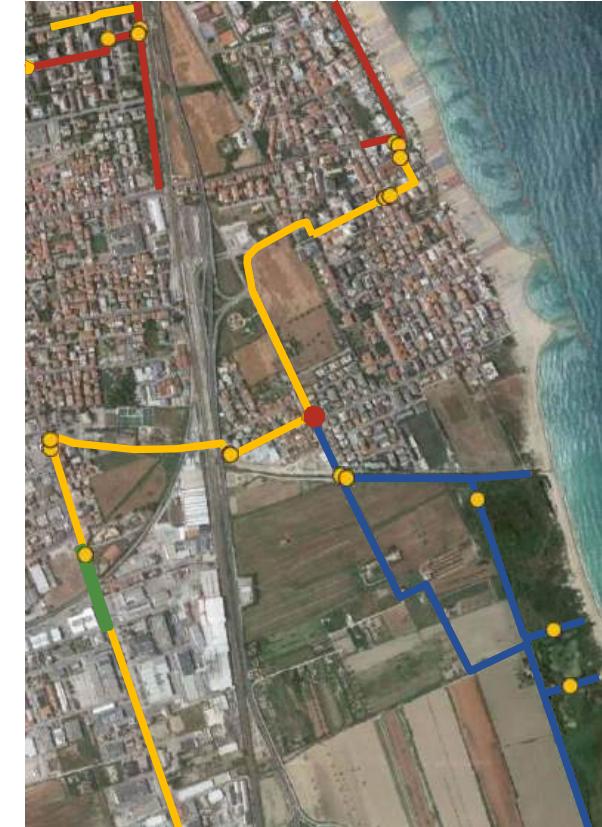
LOCALIZZAZIONE WGS84
LAT:42.909897 LONG:13.9006315

ID	TIPOLOGIA	PAVIMENTAZIONE	STATO	NOTE	LARGHEZZA
46	Ciclopedonale in sede protetta	Conglomerato Bituminoso	Ottimo	Su marciapiede	da 3 metri in su

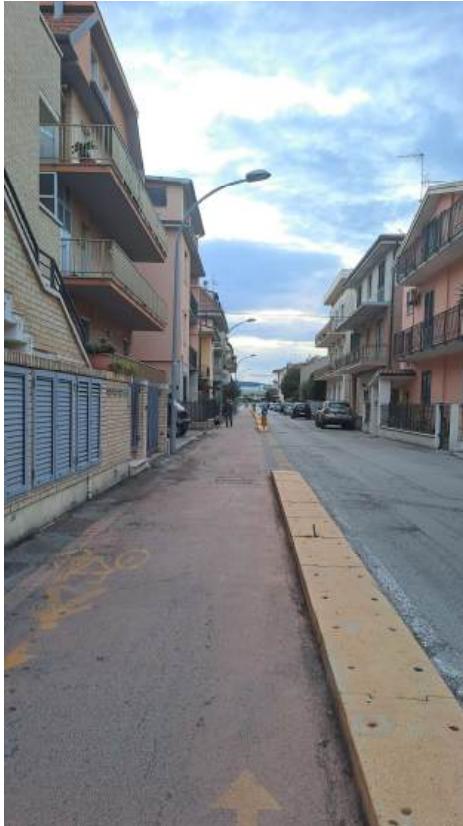
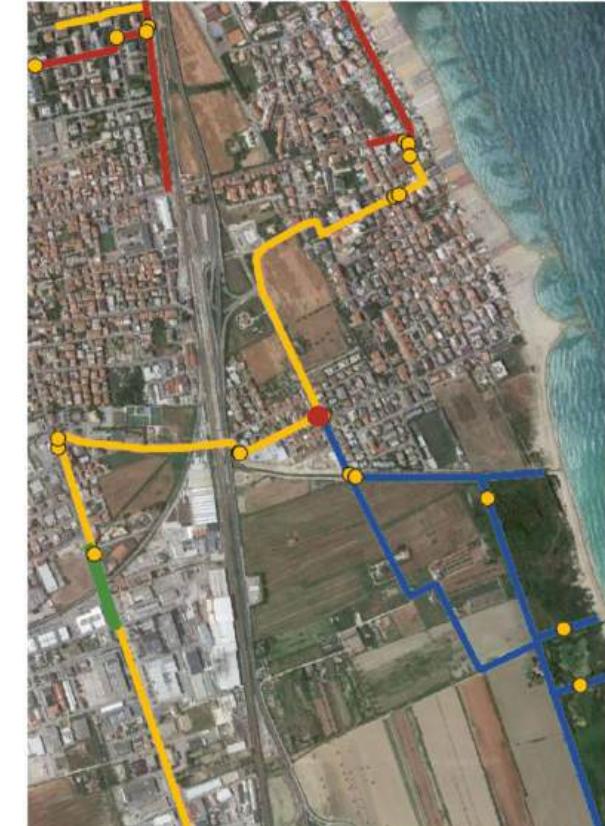
LOCALIZZAZIONE WGS84
LAT:42.909895 LONG:13.9004833

ID	TIPOLOGIA	PAVIMENTAZIONE	STATO	NOTE	LARGHEZZA
47	Ciclopedonale in sede protetta	Conglomerato Bituminoso	NULL	--	tra 2 e 3 metri

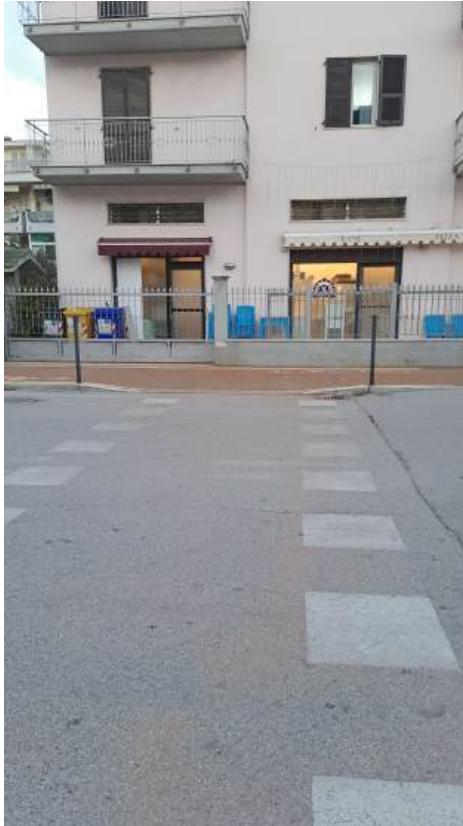
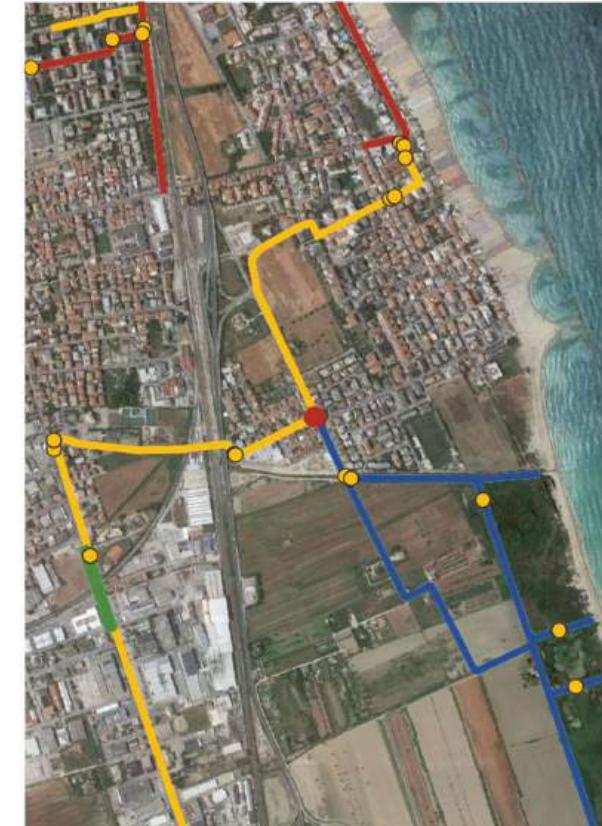
LOCALIZZAZIONE WGS84
LAT:42.9099178 LONG:13.9005115

ID	TIPOLOGIA	PAVIMENTAZIONE	STATO	NOTE	LARGHEZZA
48	Elementi puntuali di interesse	Conglomerato Bituminoso	Discreto	Attraversamento ciclopedonale	tra 2 e 3 metri

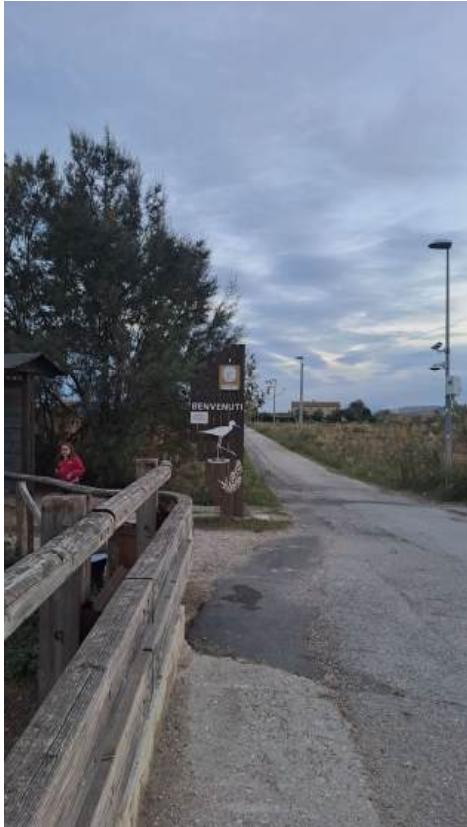
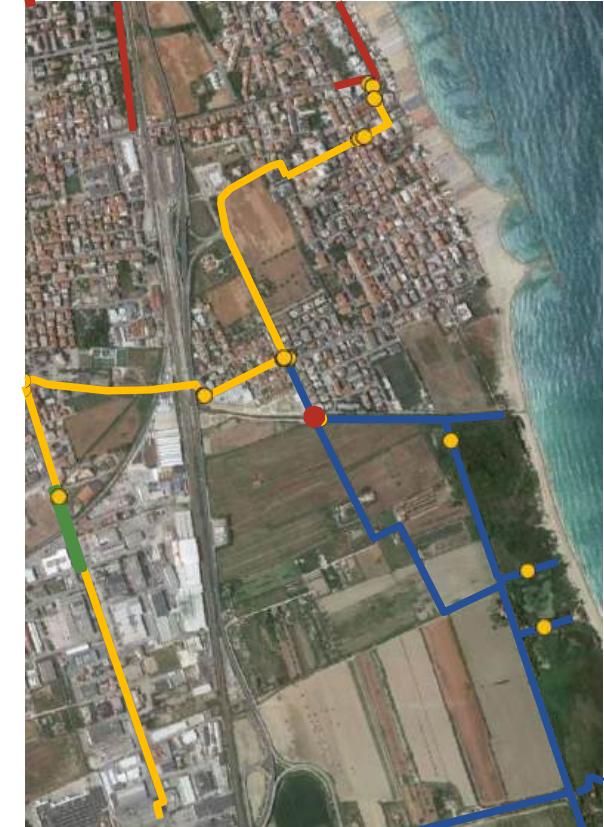
LOCALIZZAZIONE WGS84
LAT:42.9084712 LONG:13.9013914

ID	TIPOLOGIA	PAVIMENTAZIONE	STATO	NOTE	LARGHEZZA
49	Ciclopedonale in sede protetta	Conglomerato Bituminoso	Buono	--	da 3 metri in su

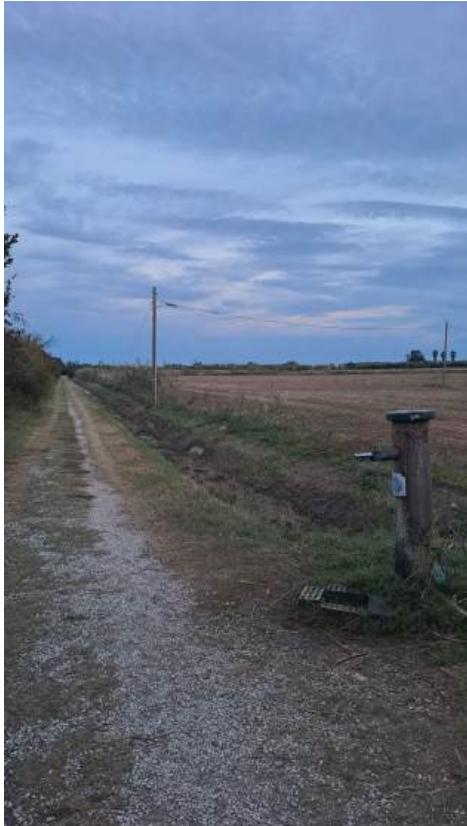
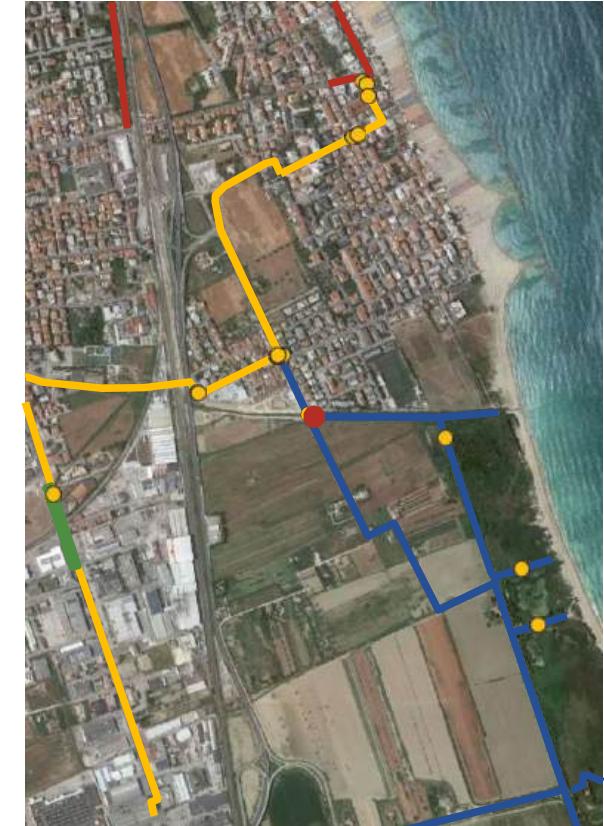
LOCALIZZAZIONE WGS84
LAT:42.9084065 LONG:13.9015731

ID	TIPOLOGIA	PAVIMENTAZIONE	STATO	NOTE	LARGHEZZA
50	Ciclopedonale in sede protetta	Brecciolino o terreno	Buono	--	da 3 metri in su

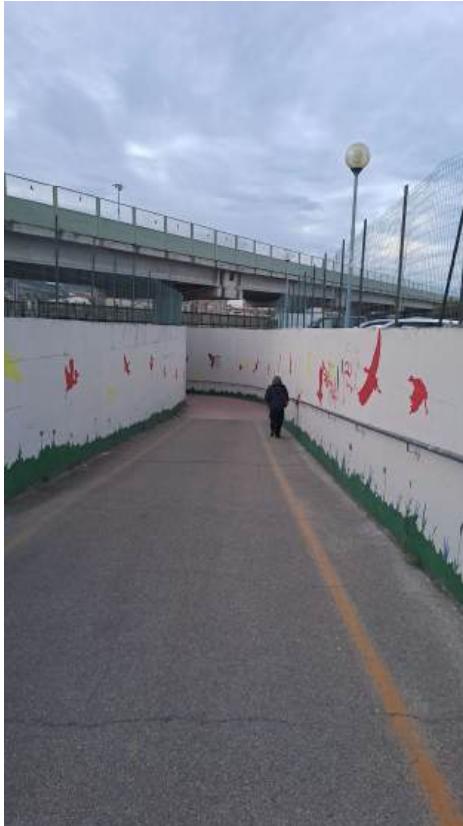
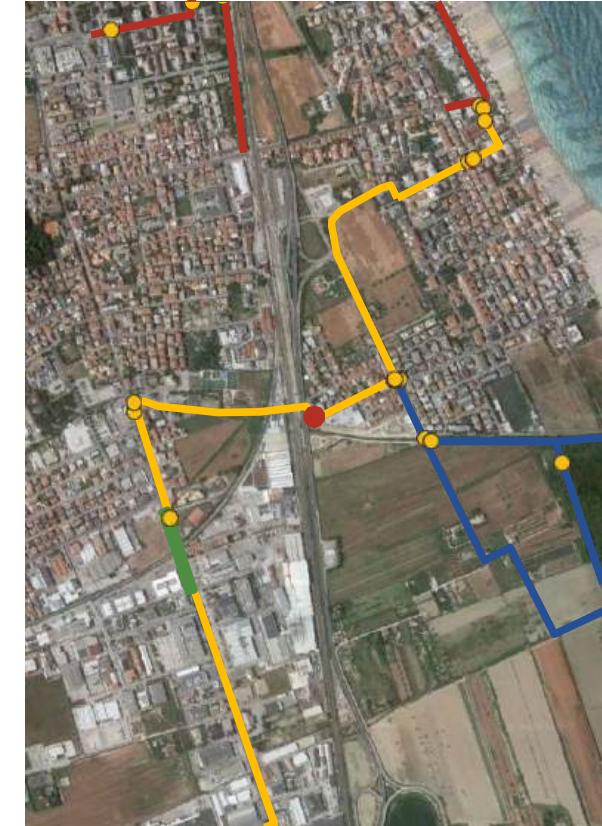
LOCALIZZAZIONE WGS84
LAT:42.9091437 LONG:13.8978639

ID	TIPOLOGIA	PAVIMENTAZIONE	STATO	NOTE	LARGHEZZA
51	Elementi puntuali di interesse	Conglomerato Bituminoso	Ottimo	Sottopasso	da 3 metri in su

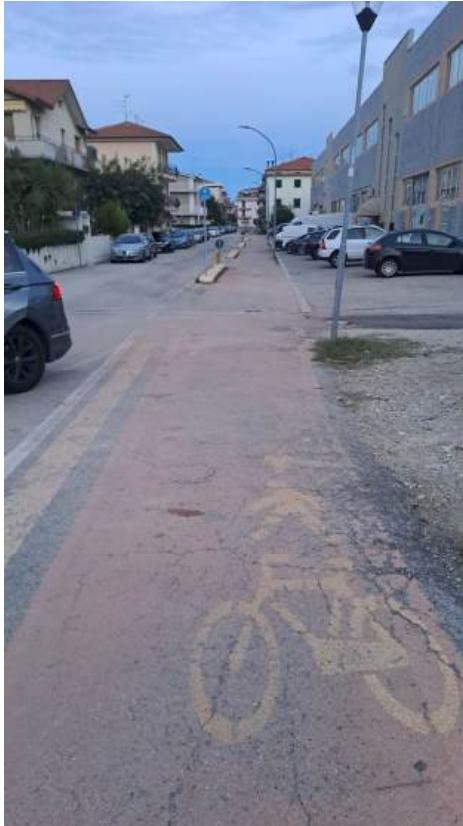
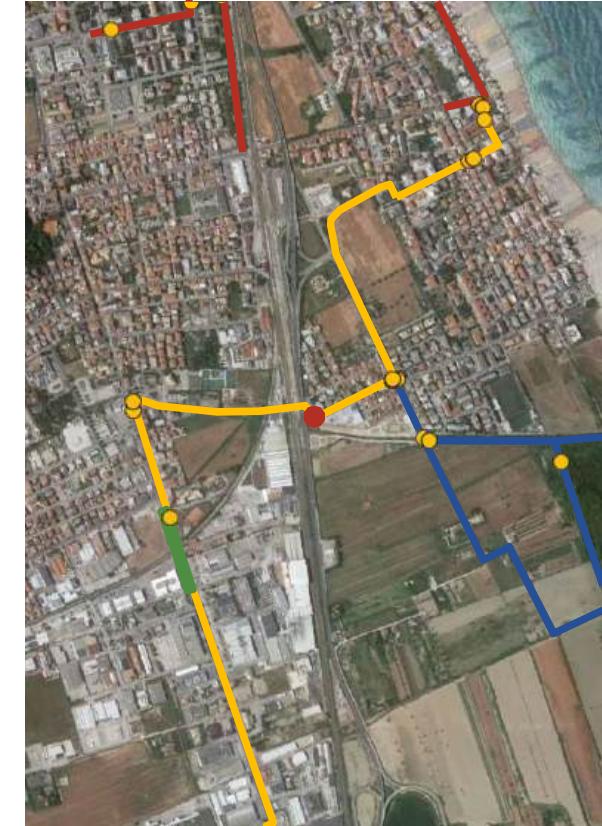
LOCALIZZAZIONE WGS84
LAT:42.9091278 LONG:13.8978914

ID	TIPOLOGIA	PAVIMENTAZIONE	STATO	NOTE	LARGHEZZA
52	Ciclopedonale in sede protetta	Conglomerato Bituminoso	Pessimo	--	tra 2 e 3 metri
