Piano Urbano della Mobilità Sostenibile

San Benedetto del Tronto 2035

Allegato 2 «Rilievo della rete ciclabile»

1° Rapporto PUMS e Biciplan: Linee di indirizzo

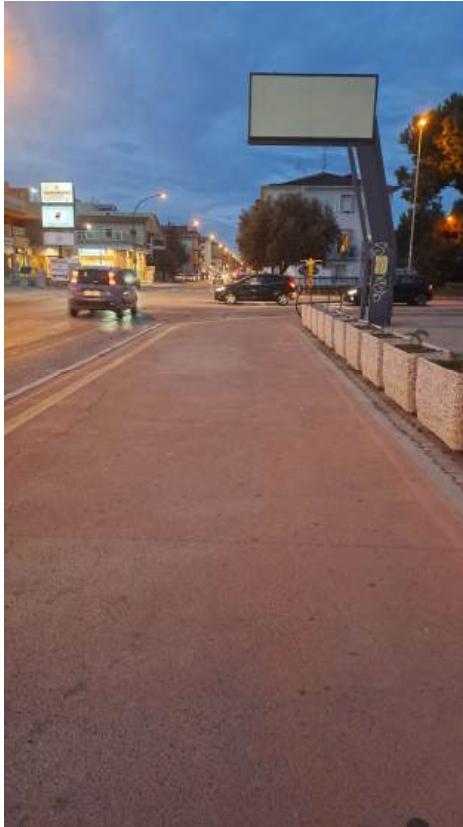
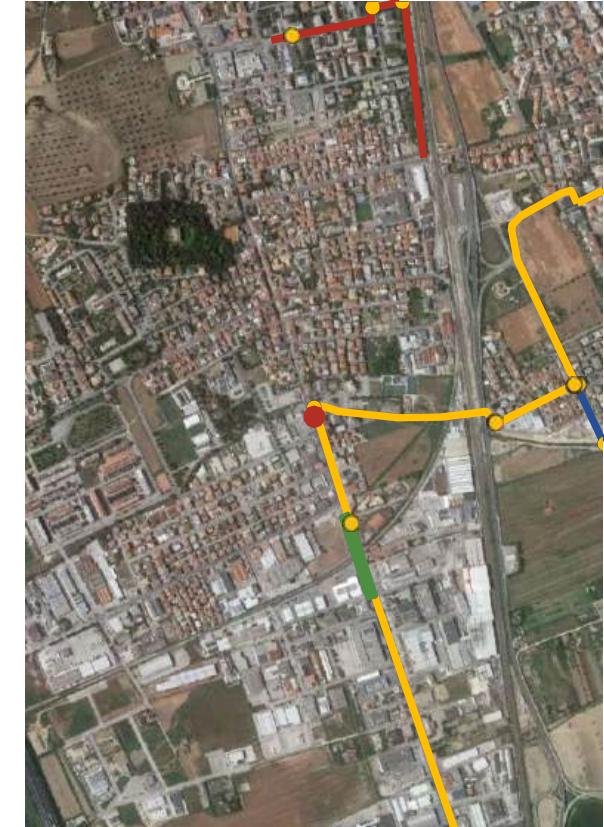
LOCALIZZAZIONE WGS84
LAT:42.9095174 LONG:13.8920546

ID	TIPOLOGIA	PAVIMENTAZIONE	STATO	NOTE	LARGHEZZA
53	Ciclopedonale in sede protetta	Conglomerato Bituminoso	Buono	--	tra 2 e 3 metri

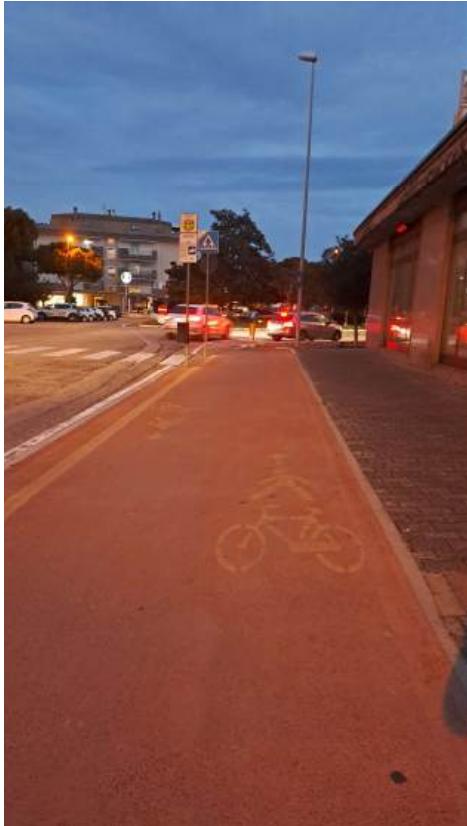
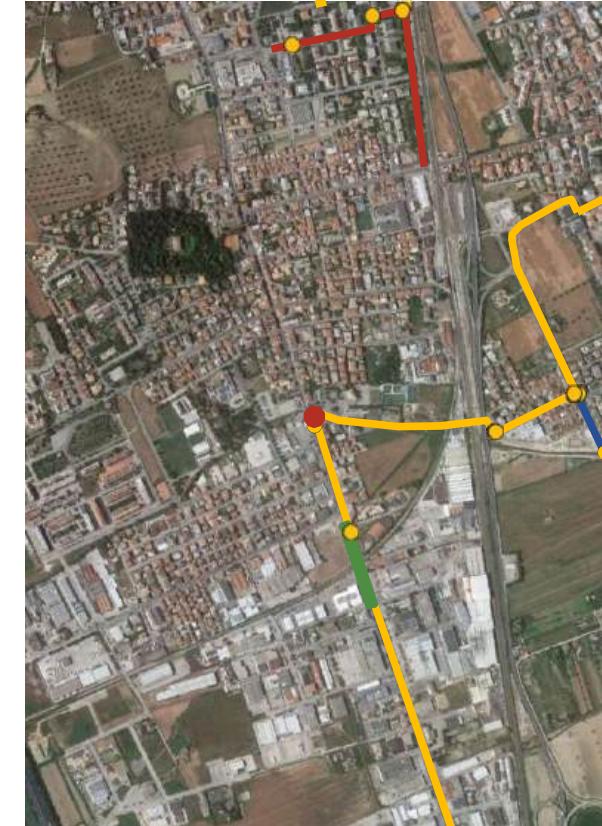
LOCALIZZAZIONE WGS84
LAT:42.9097056 LONG:13.8920874

ID	TIPOLOGIA	PAVIMENTAZIONE	STATO	NOTE	LARGHEZZA
54	Ciclopedonale in sede protetta	Conglomerato Bituminoso	Ottimo	--	tra 2 e 3 metri

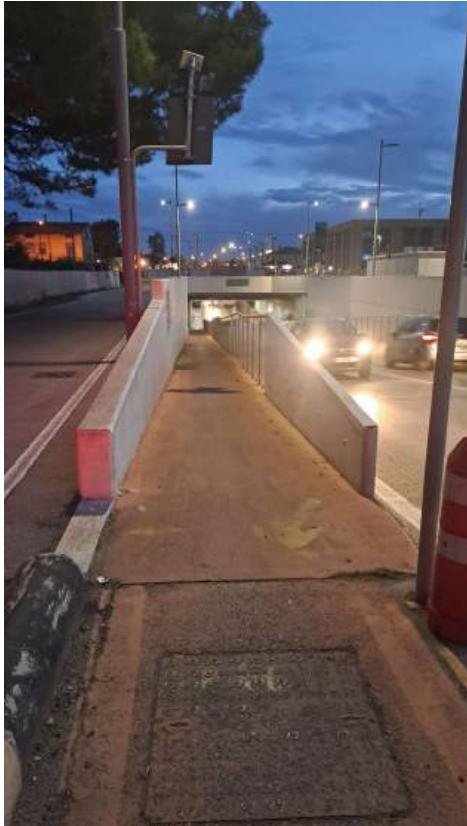
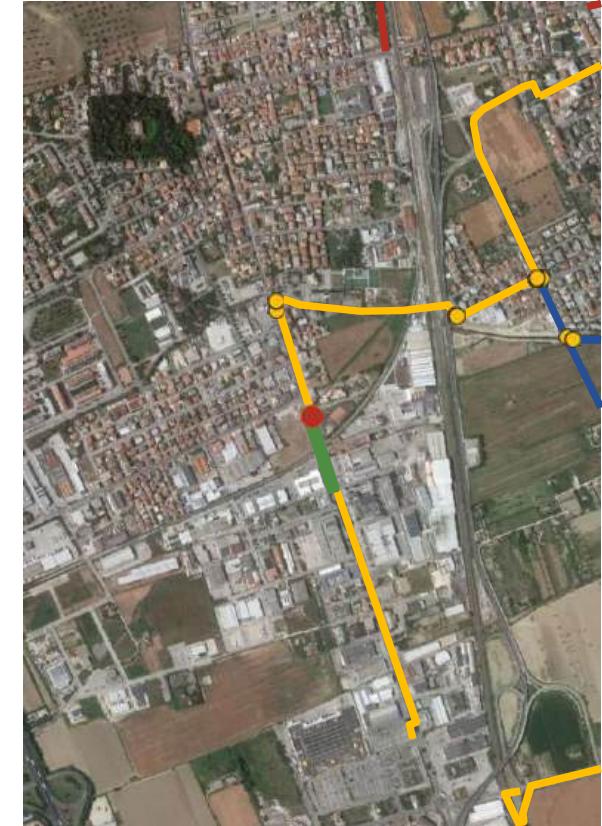
LOCALIZZAZIONE WGS84
LAT:42.9069379 LONG:13.89304

ID	TIPOLOGIA	PAVIMENTAZIONE	STATO	NOTE	LARGHEZZA
55	Ciclabile in sede propria	Conglomerato Bituminoso	Buono	Monodirezionale in sottopasso sede separata da muro	fino a 1,5 metri

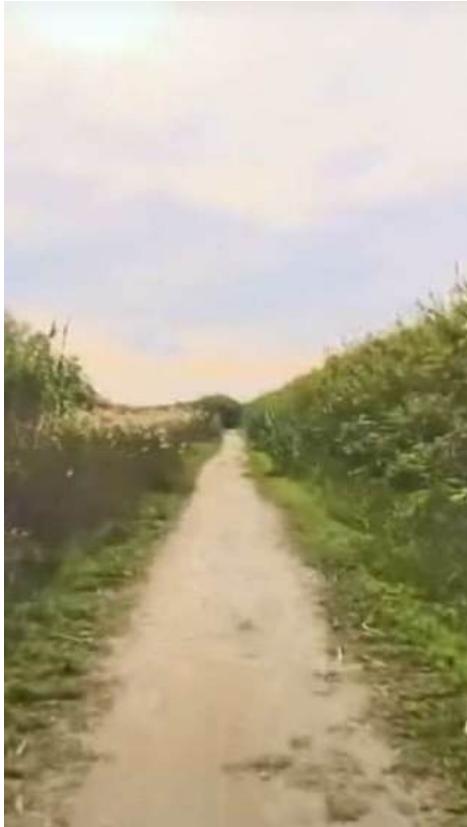
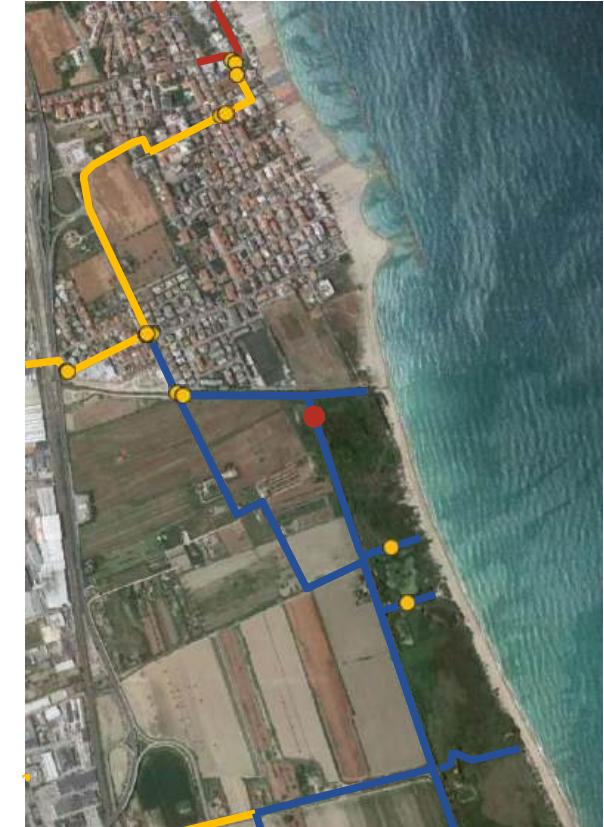
LOCALIZZAZIONE WGS84
LAT:42.9077175 LONG:13.9057776

ID	TIPOLOGIA	PAVIMENTAZIONE	STATO	NOTE	LARGHEZZA
56	Itinerario cicloturistico in riserva naturale	Brecciolino o terreno	Ottimo	--	varie

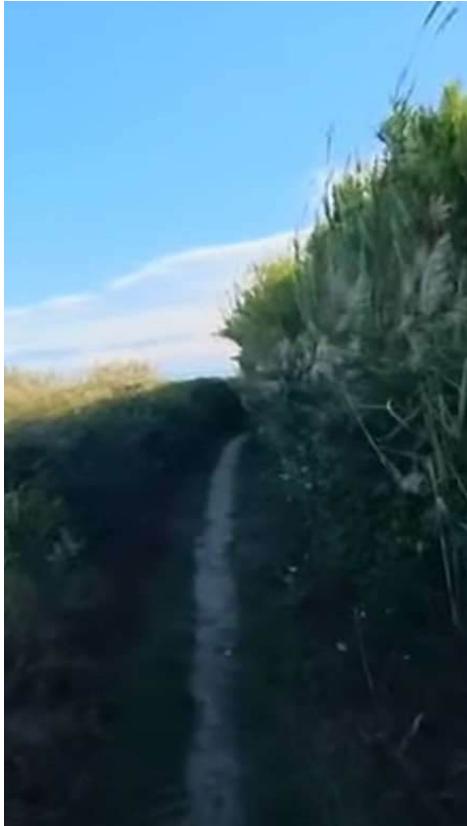
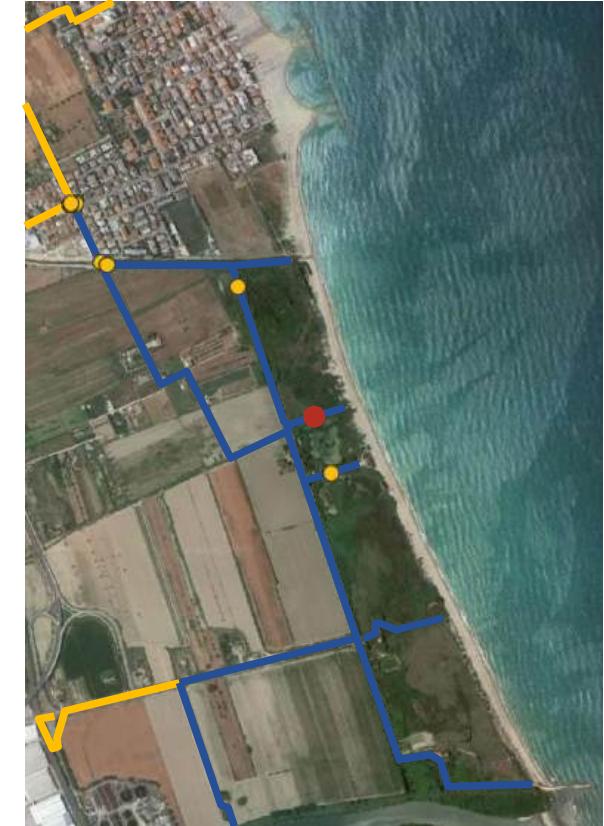
LOCALIZZAZIONE WGS84
LAT:42.9045142 LONG:13.9079852

ID	TIPOLOGIA	PAVIMENTAZIONE	STATO	NOTE	LARGHEZZA
57	Itinerario cicloturistico in riserva naturale	Brecciolino o terreno	Ottimo	--	varie

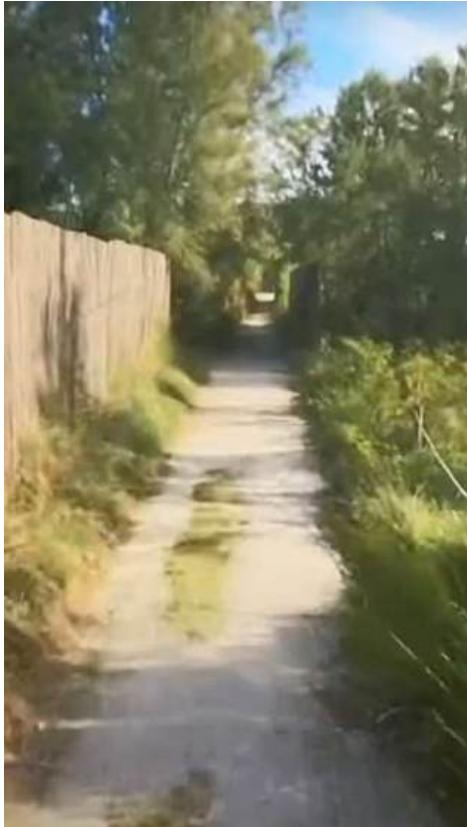
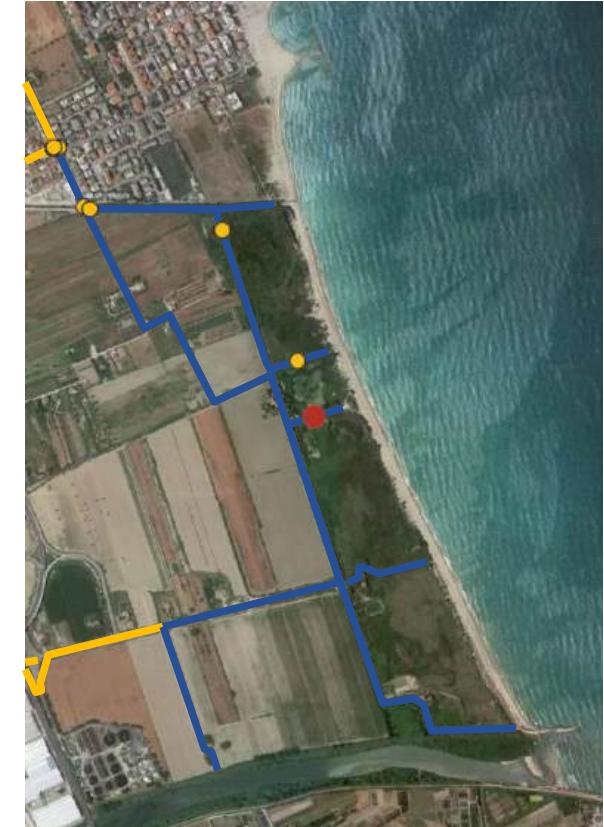
LOCALIZZAZIONE WGS84
LAT:42.9031593 LONG:13.9084125

ID	TIPOLOGIA	PAVIMENTAZIONE	STATO	NOTE	LARGHEZZA
58	Itinerario cicloturistico in riserva naturale	Brecciolino o terreno	Ottimo	--	varie
